Base de données défaillance

COORDONNATEUR : H. NIANDOU

AUTEURS : A. TALON, D. BREYSSE, H. NIANDOU, L. PEYRAS, R. HAROUMI.

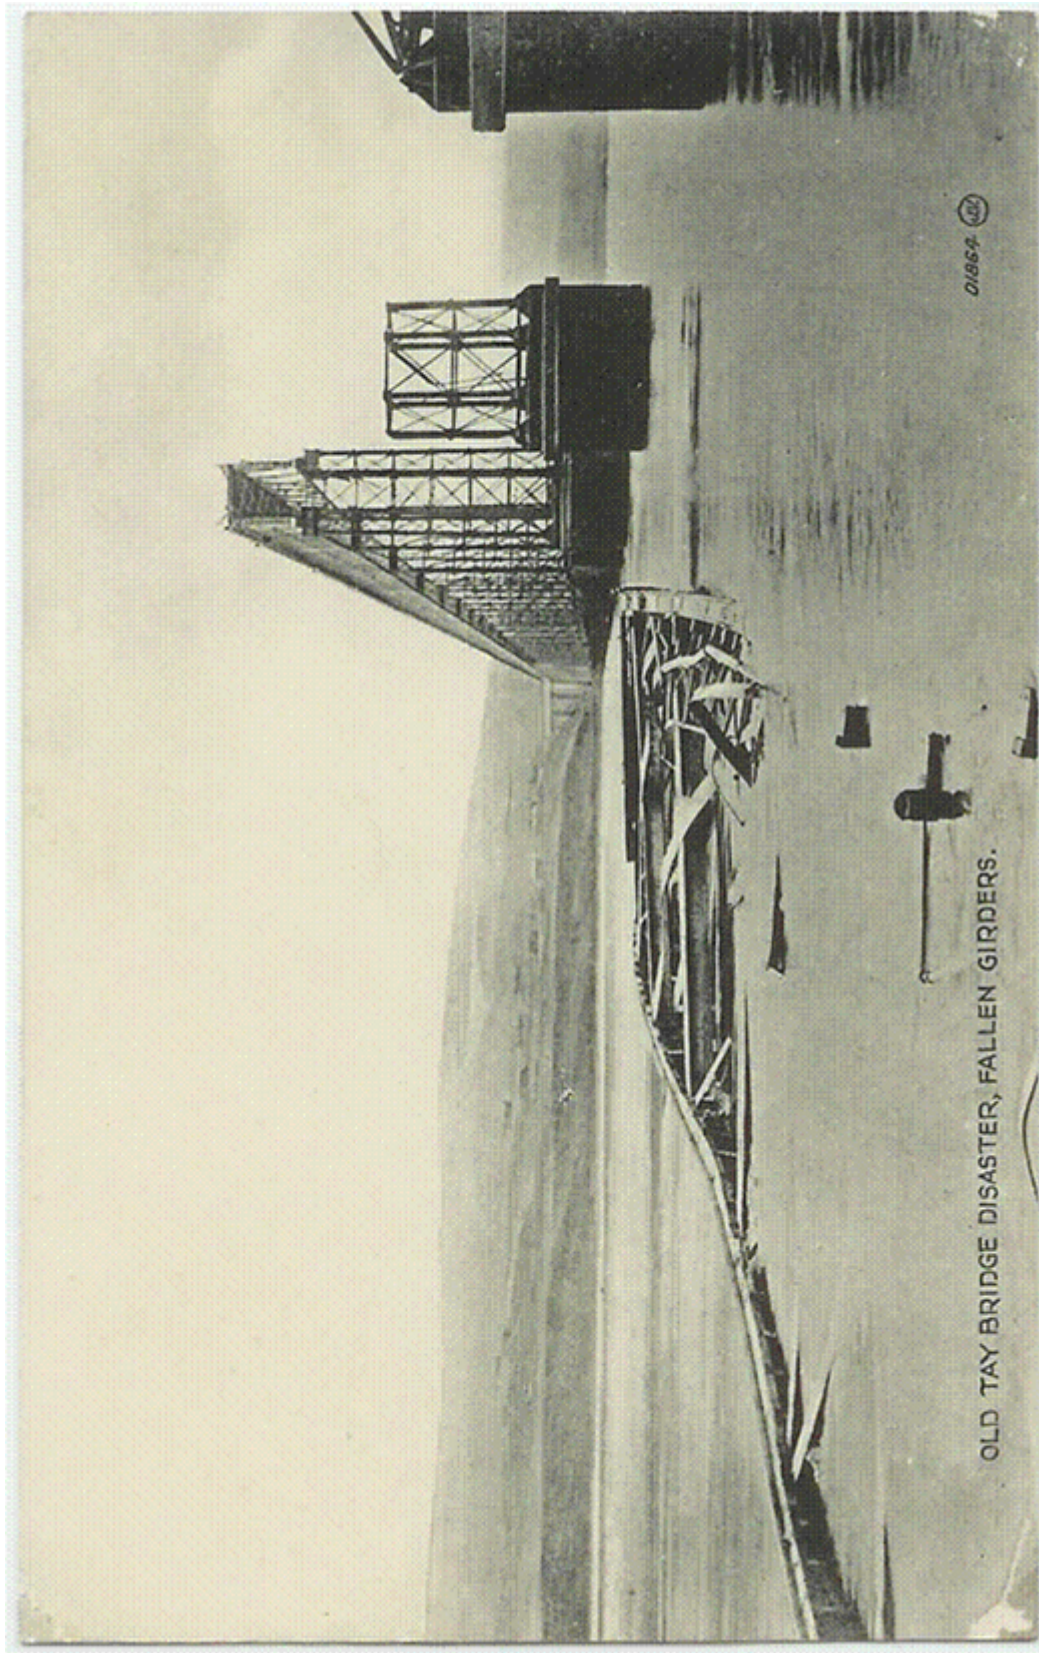
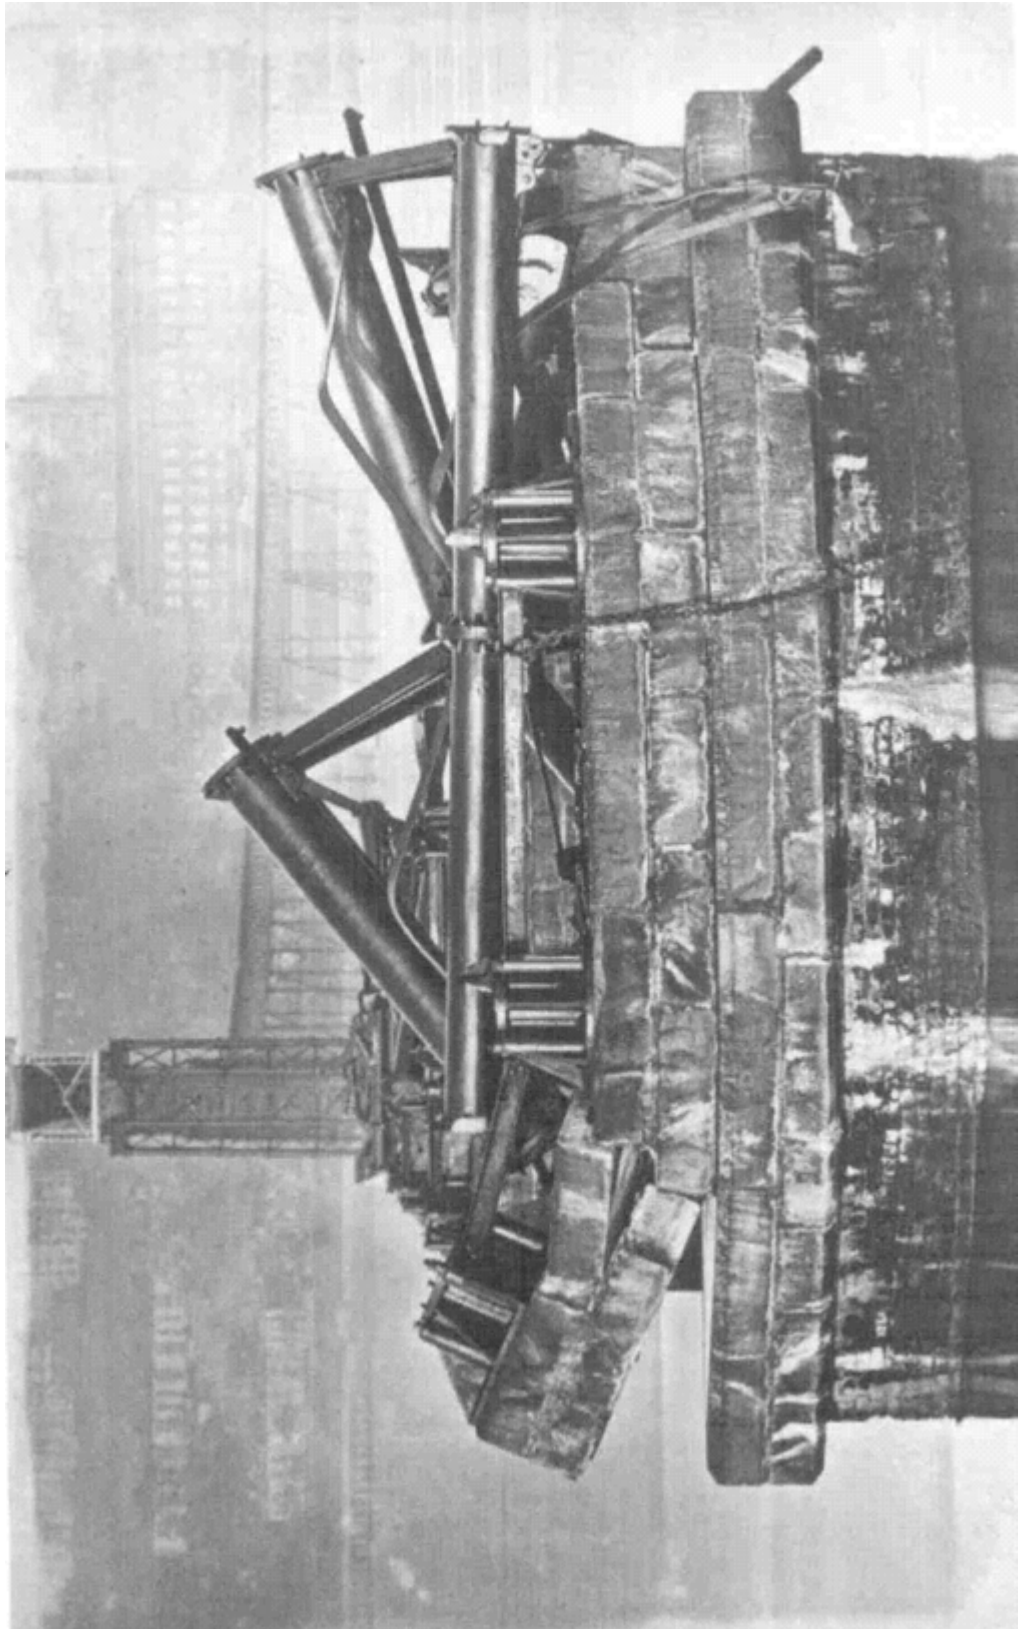
Les colonnes en fer supportant ces travées étaient de médiocre qualité et les assemblages défectueux n'avaient pas fait l'objet d'une inspection assez sévère (charge de rupture mesurée de 200 kN au lieu des 600 kN attendus). L'enquête conclut que le pont avait été « mal conçu, mal construit et mal entretenu ». Elle révéla que les défauts s'étaient développés au cours de l'exploitation et que les assemblages des barres de contreventement avaient un jeu, qui rendait le contreventement sans effet.

Figure 1.2a : Le Tay bridge après.

Figure 1.2b : Le Tay bridge après.

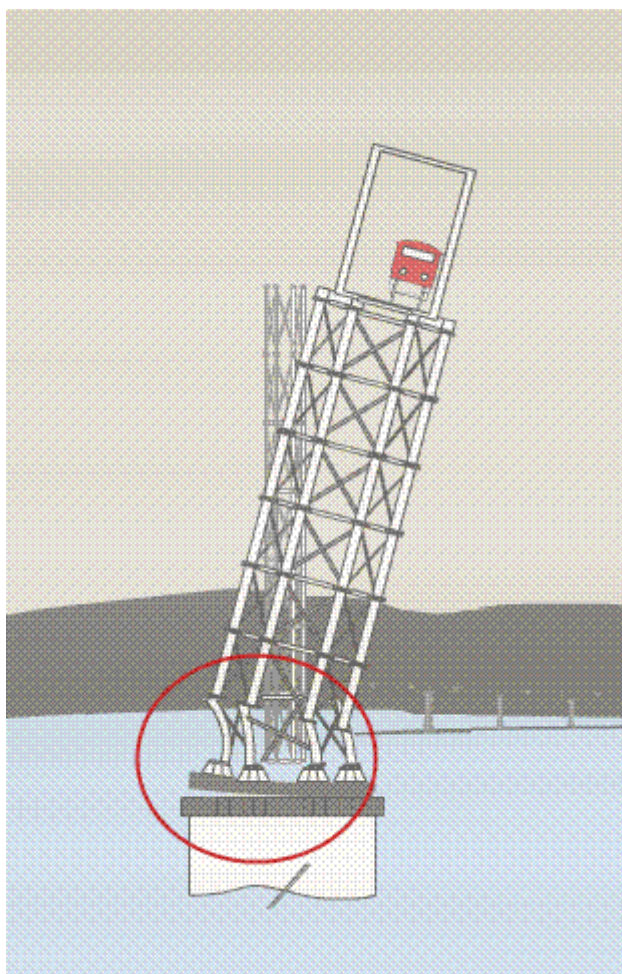
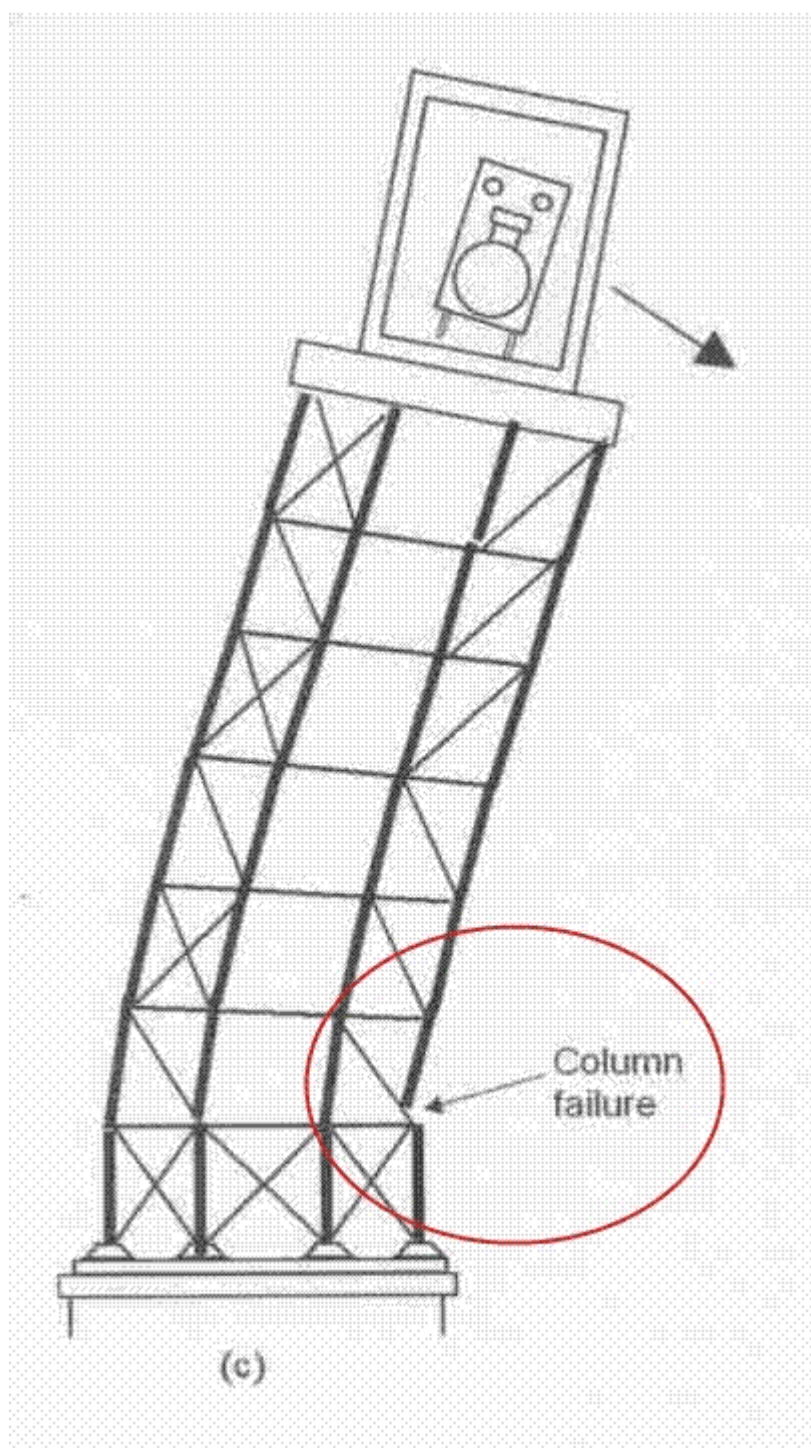
Plusieurs causes ont été évoquées, ayant pu causer, seules ou en conjonction, l'effondrement : des défauts de conception et de réalisation, l'effet du vent, le passage du train. Dans les 13 travées de la partie centrale de l'ouvrage, le train circulait entre les poutres porteuses, contrairement aux travées latérales où le train roulait sur les poutres porteuses, de manière à ménager un tirant d'air plus grand pour le passage des bateaux. Dans cette partie, la charpente constituant les « high girders » offrait une plus grande surface au vent, d'où une vulnérabilité plus élevée.

Figure 1.3a :Illustration des effets du vent sur la charpente.

Figure 1.3b : Illustration des effets du vent sur la charpente.

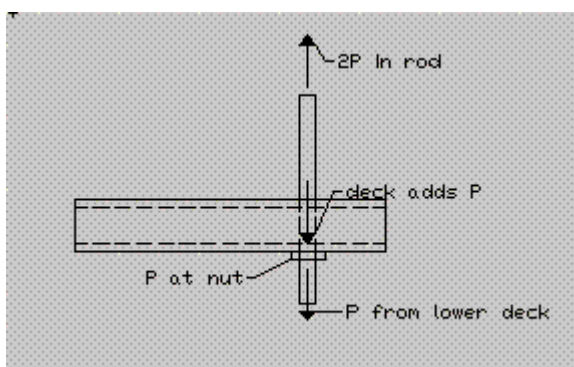
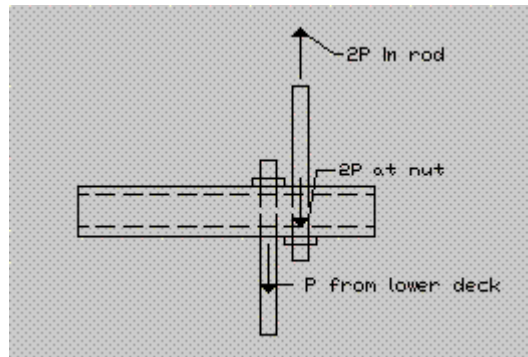
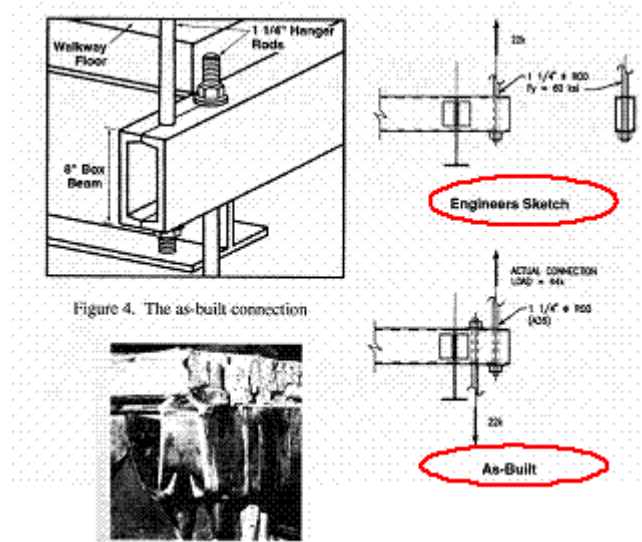
La première hypothèse émise fut celle d'un phénomène de résonance, phénomène dû aux personnes dansant sur les passerelles, mais la cause mise en évidence après expertise était en fait très simple, l'effondrement est dû à un changement de conception du système soutenant les passerelles par le maître d'ouvrage. En janvier et février 1979, le fabricant des systèmes de suspension des passerelles a modifié leur conception pour simplifier la tâche d'assemblage. Chacun des caissons en acier

Figure 3.1a : Hyatt Regency Walkway, Schéma RDM.

Figure 3.1b : Hyatt Regency Walkway, Schéma RDM.

Figure 3.1c : Hyatt Regency Walkway, Schéma RDM.

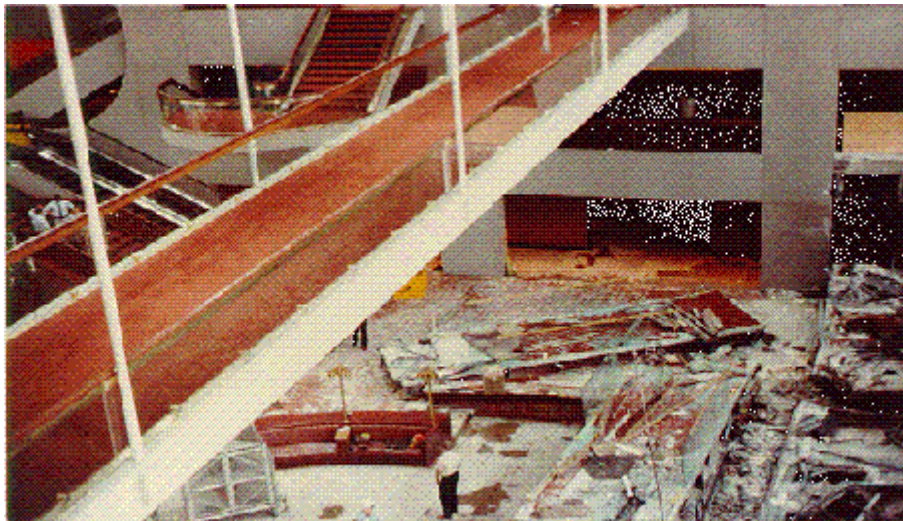
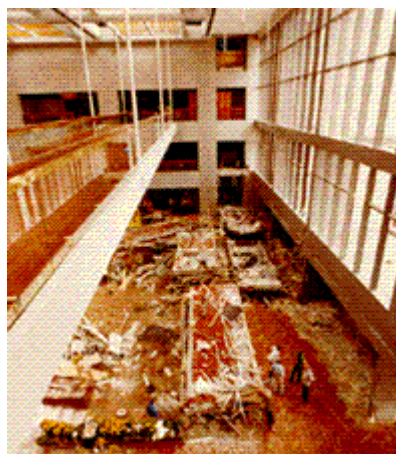
Figure 3.2a : Hyatt Regency Walkway, après.

Figure 3.2b : Hyatt Regency Walkway, après.

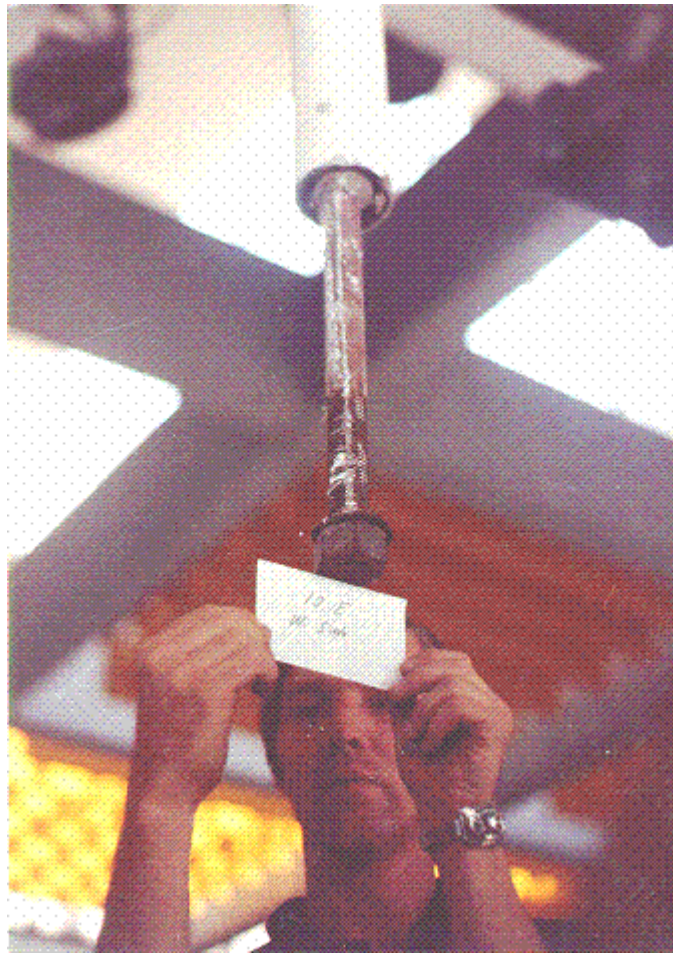
Figure 3.3 : Hyatt Regency Walkway, essai sur matériau.

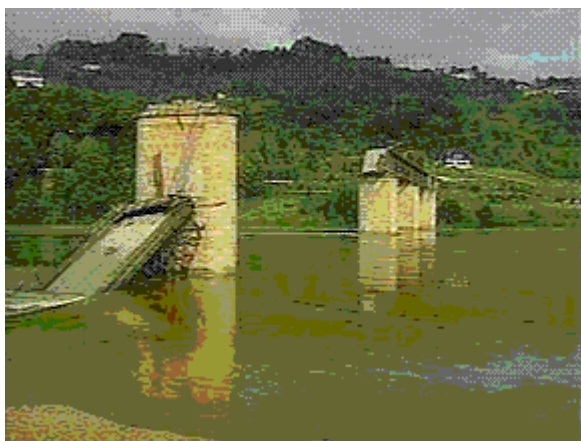
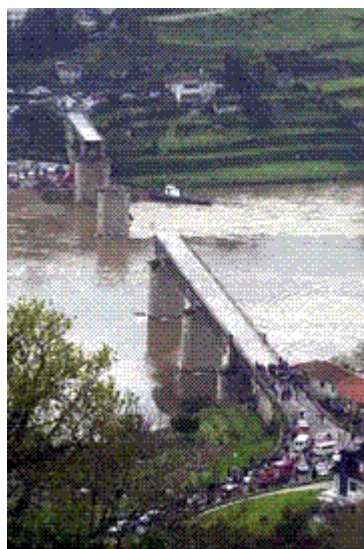
La vétusté de l'ouvrage est la cause majeure de la catastrophe. L'érosion minant les bases du pilier apparaît comme la raison principale de l'effondrement. L'affouillement a été aggravé par les extractions de sable (illégales mais tolérées pendant 20 ans) et la construction de barrages en amont et en aval du fleuve qui ont modifié le lit et le régime d'écoulement des eaux. L'excavation avait été interdite à moins de 10km en amont du fleuve depuis deux ans. Mais des indices d'extractions récentes dans le fleuve en amont du pont ont pu être observées après l'accident.

Figure 4.1a : Hintze Ribeiro, sur le Douro, Portugal, "Pont de fer", après.

Figure 4.1b : Hintze Ribeiro, sur le Douro, Portugal, "Pont de fer", après.

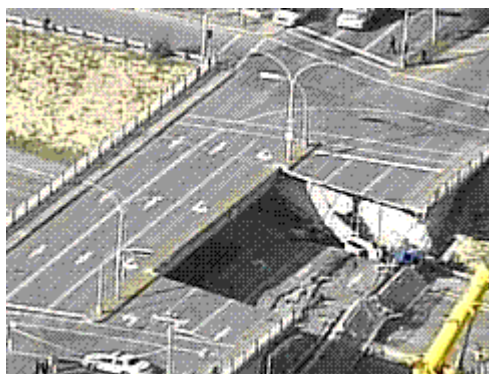
Figure 5.1 : Vue du pont effondré.

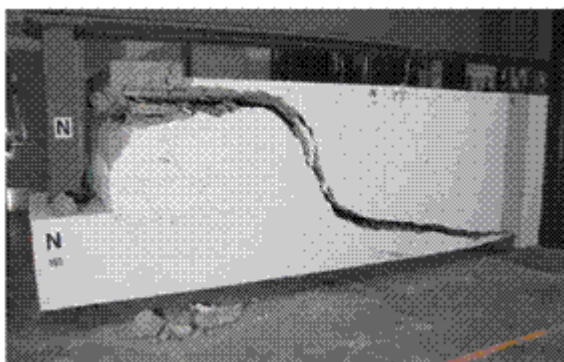
Figure 5.2 : Détail d'une expérience réalisée en laboratoire. (Rupture en bout de console).

La cause principale vient essentiellement d'une mauvaise conception de la dalle en porte à faux. Celle-ci ne comportait aucune armature transversale pour reprendre l'effort tranchant. La disposition des aciers principaux supérieurs était défectueuse, et le béton n'était pas de qualité suffisante pour résister aux cycles gel-dégel. Au total les consoles n'avaient pas une capacité portante suffisante. Des essais à la rupture de la console "telle que construite", (en s'appuyant sur les dispositions d'armatures relevées sur les fragments retirés des décombres) ont conforté cette hypothèse (voir fig 2, supra, la configuration de rupture).

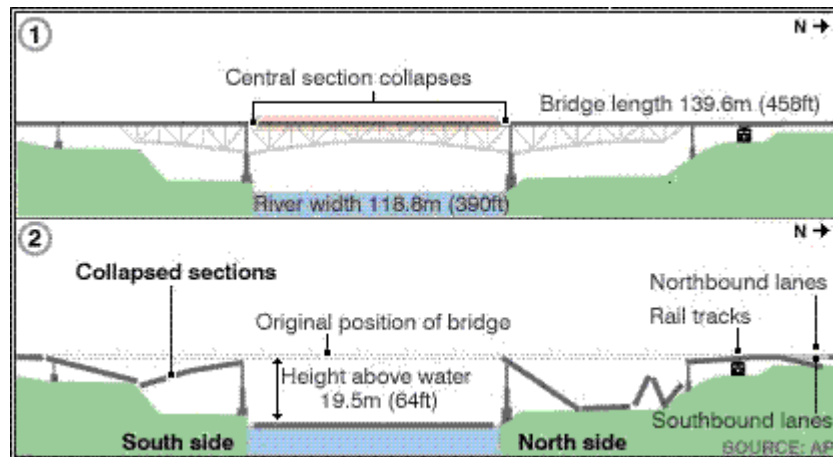
Figure 6.2 : Schémas du pont avant et après effondrement.

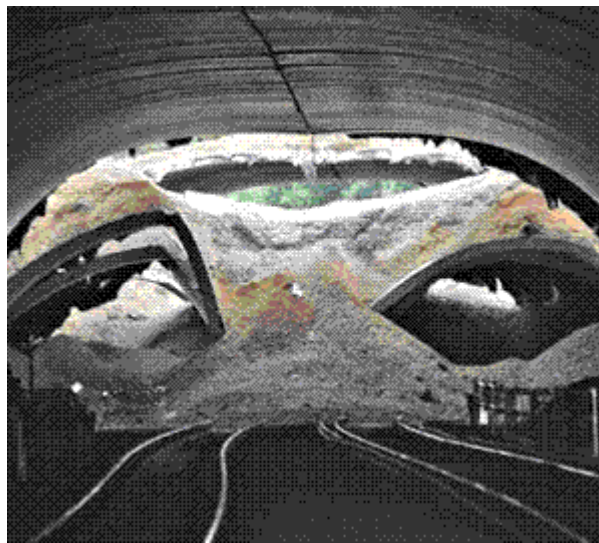
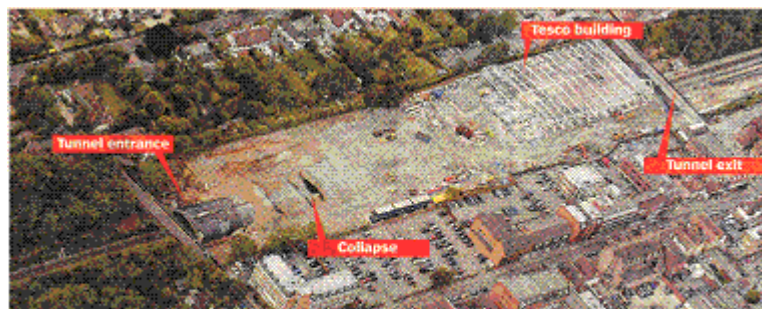
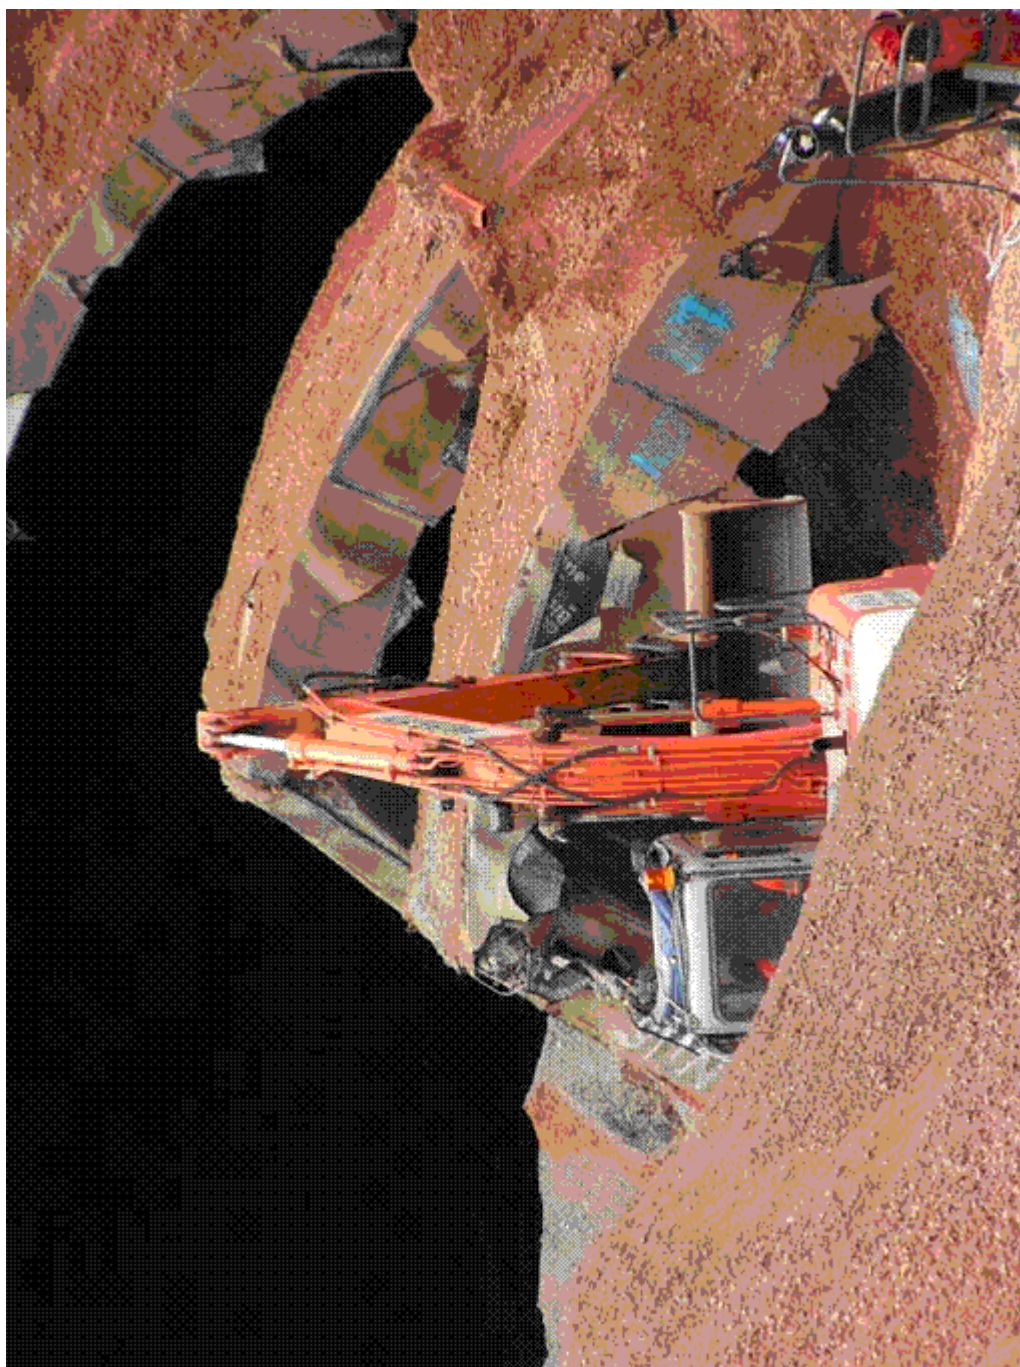
Figure 8.2a : "Tesco tunnel", après.

Figure 8.2b : "Tesco tunnel", après.

Figure 8.2c : "Tesco tunnel", après.

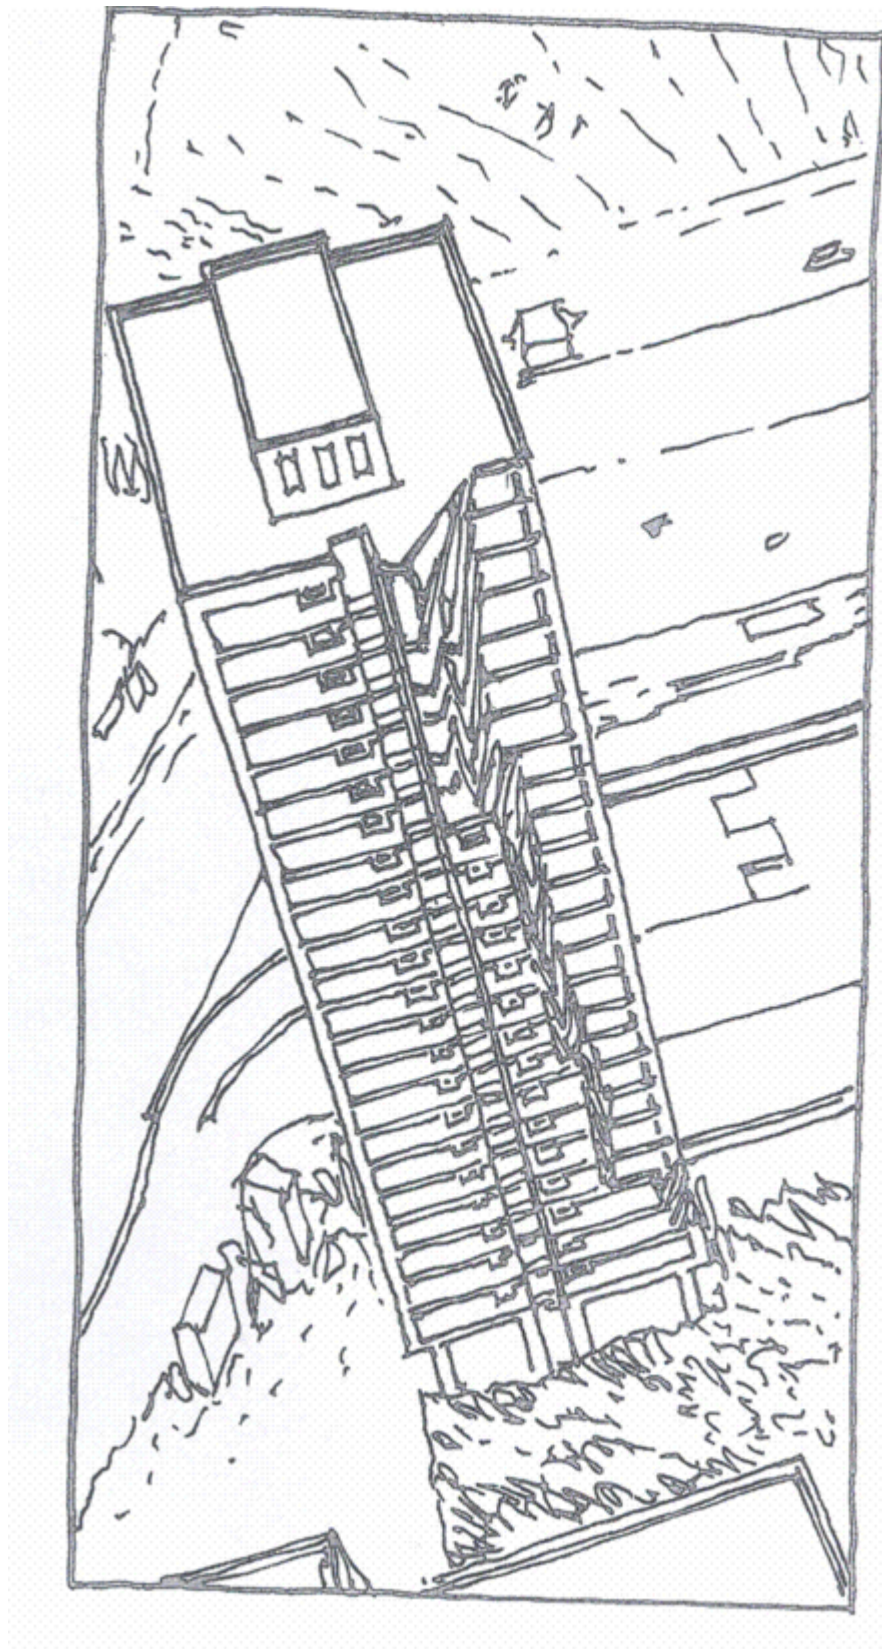
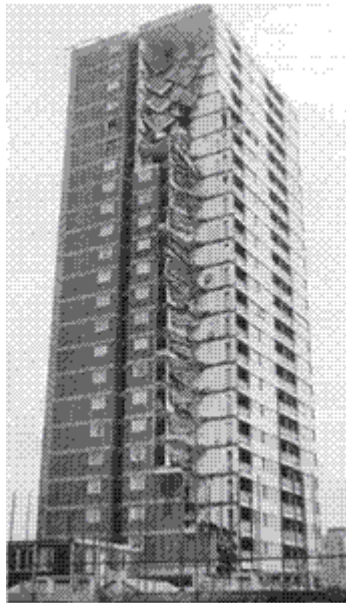
Figure 9.1a : Ronan Point, Canning Town, Londres, après.

Figure 9.1b : Ronan Point, Canning Town, Londres, après.

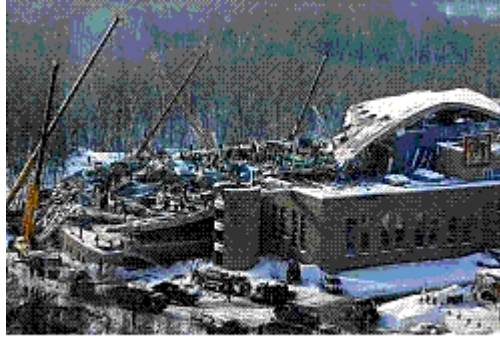
Figure 10.1 : Transvaal Park, Yasenevo, Moscou, Russie, après.

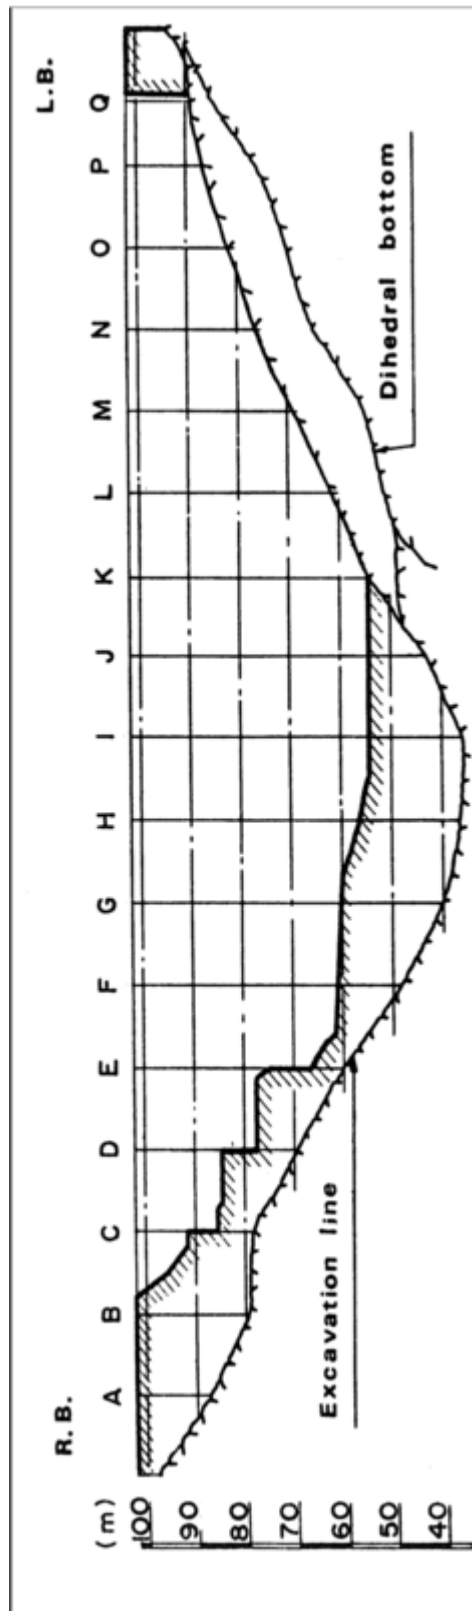
Figure 2 : Elévation aval après l'accident (CIGB, 74)

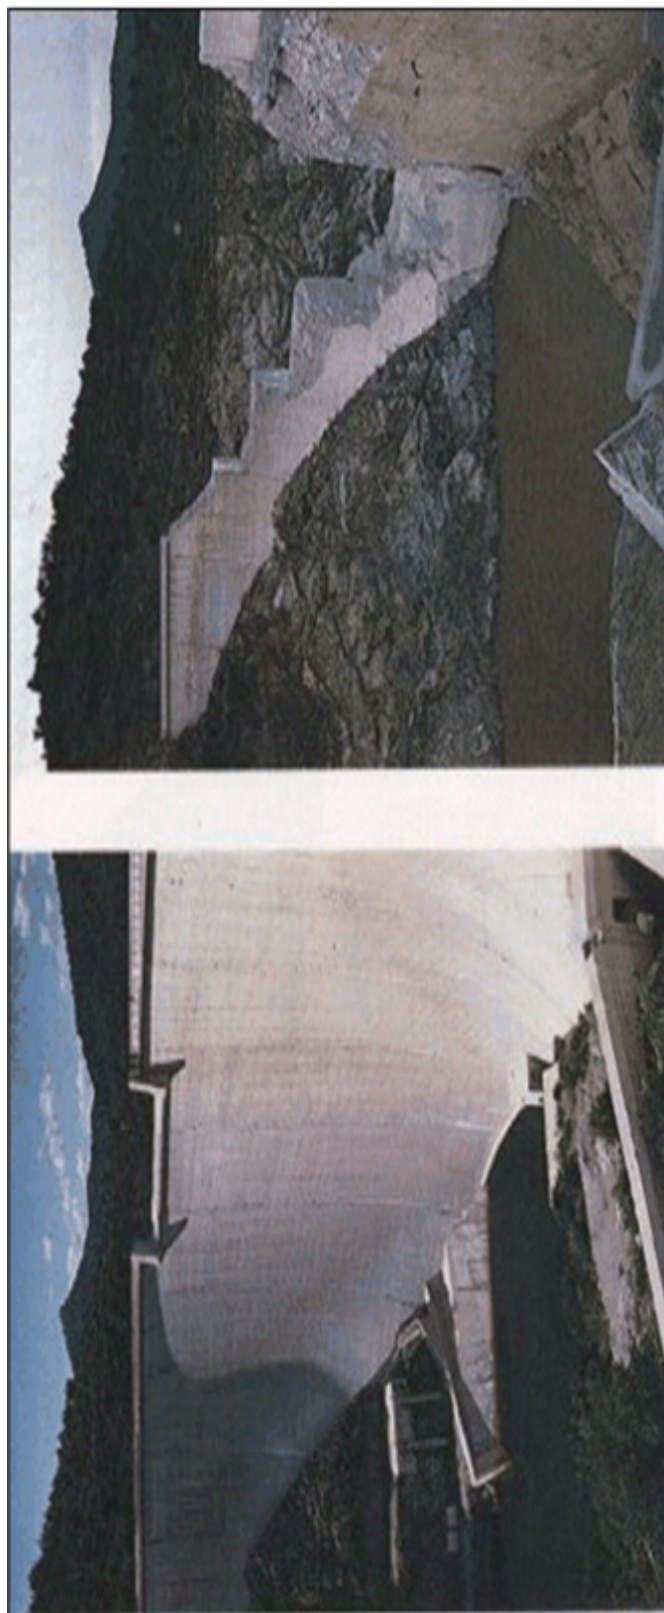
Figure 5 : Avant et après rupture (Bruehl, 02)

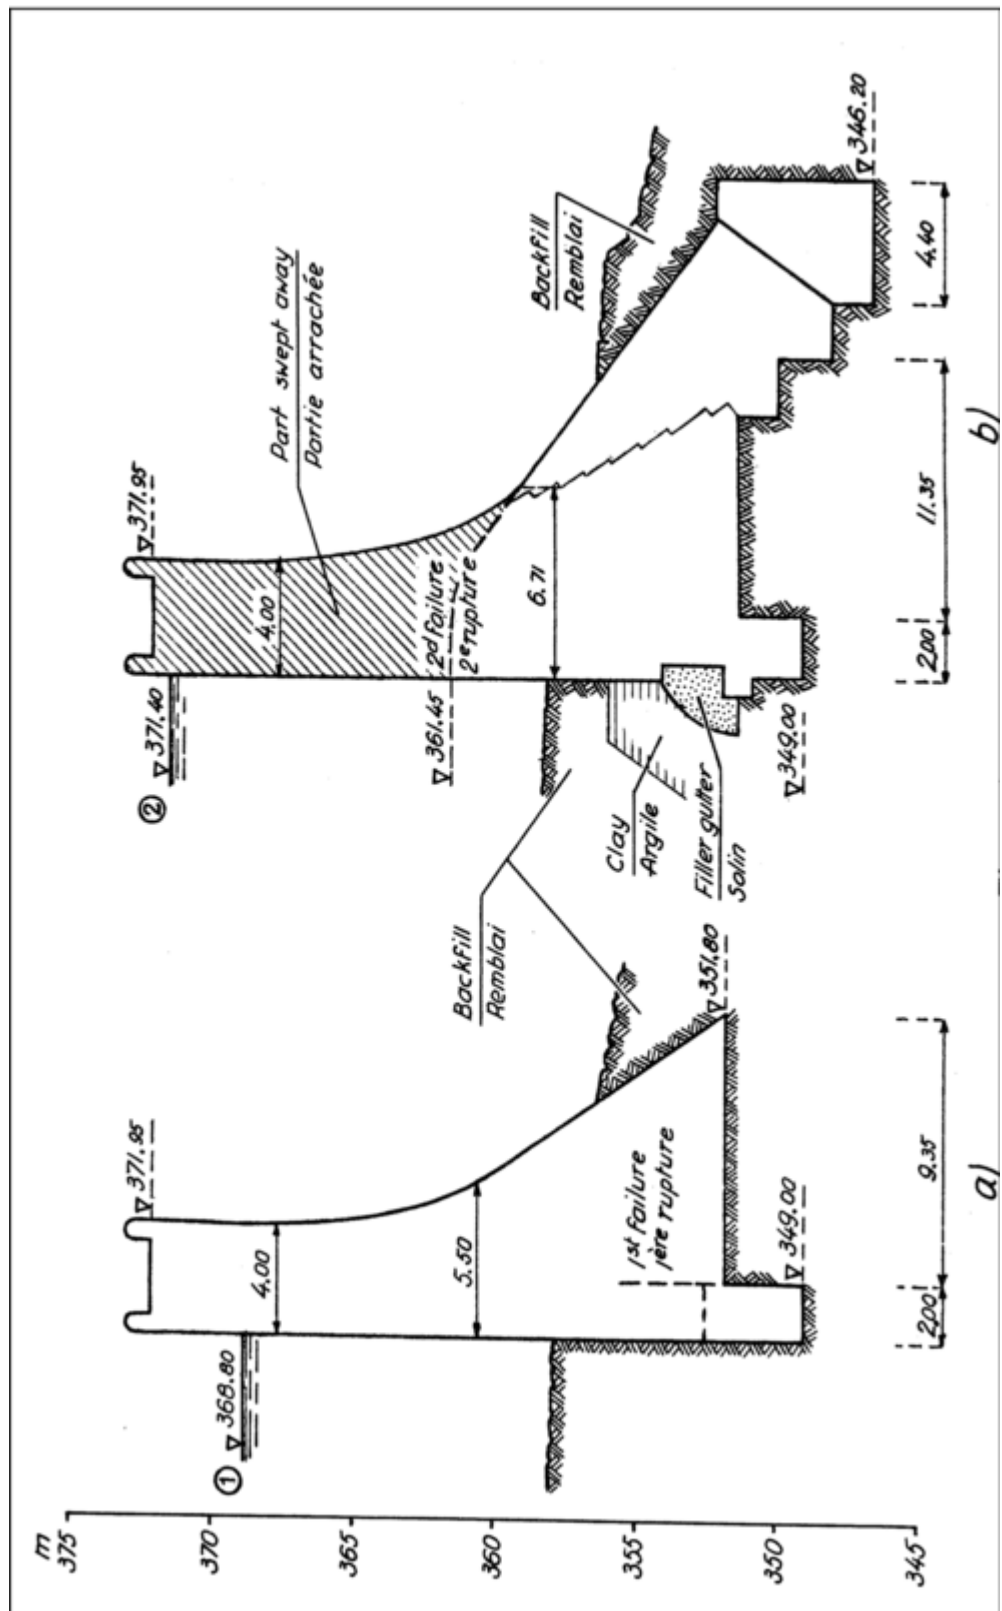
En 1895, la rupture a été au contraire provoquée par la pression interne de l'eau à l'intérieur même de la maçonnerie et c'est à cause de l'insuffisance d'épaisseur du profil que les effets de cette pression ont pu aboutir à la rupture.

Figure 1 : Coupes du barrage de Bouzey - a) - coupe au moment de la première rupture en 1884 - b) - coupe au moment de la deuxième rupture en 1895 (CIGB, 74)

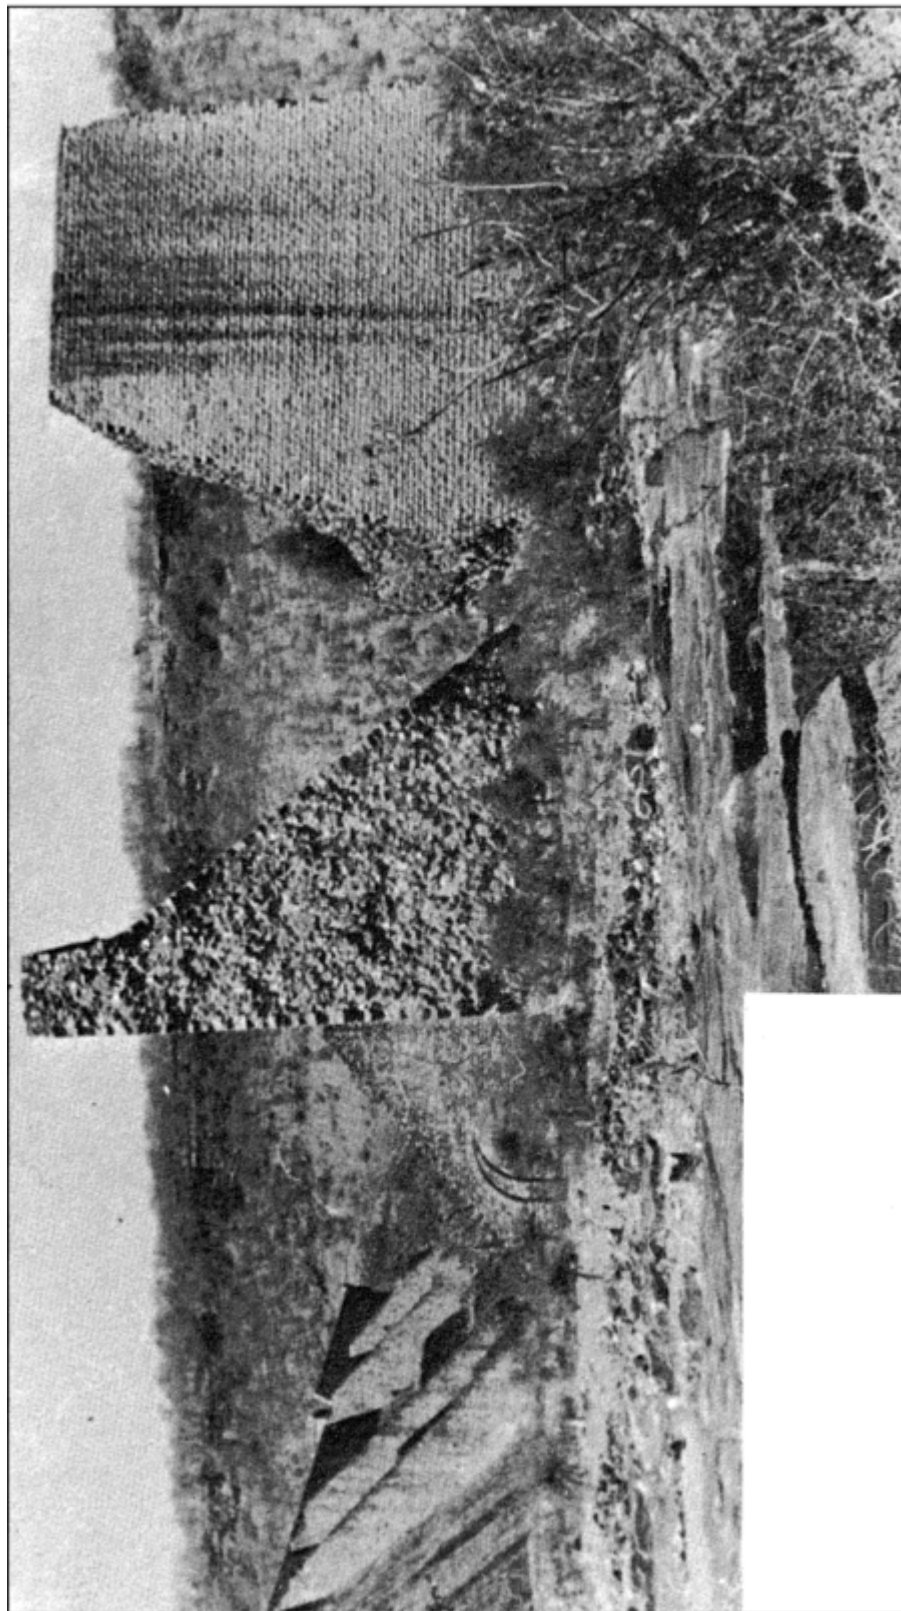
Figure 1 : Rupture du barrage de Tigr (CIGB, 74)
