Méthodologie d'étude des falaises calcaires de la CAP

**Université de Poitiers (HydrASA- ESIP) –
(A. Pantet – D. Proust)**

Contexte géologique de Poitiers

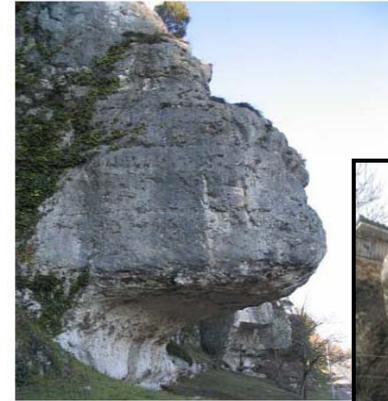
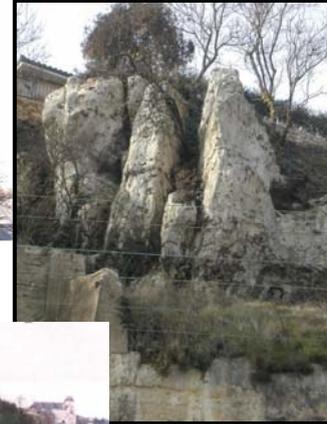
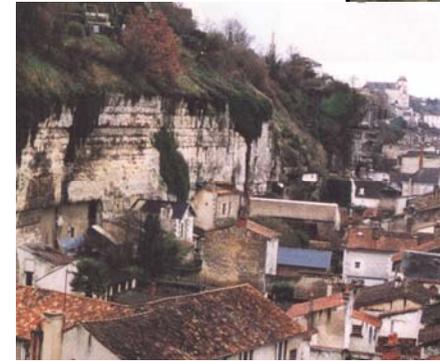
- Plateau d'altitude moyenne 120-140 m, constitué d'assises jurassiques calcaires subhorizontales, karstifiées, recouvertes par des formations superficielles complexes.

- Falaises dans les vallées du Clain, de la Boivre, de l'Auxance et du Miosson

- Diaclases verticales orientées NW-SE et N-S

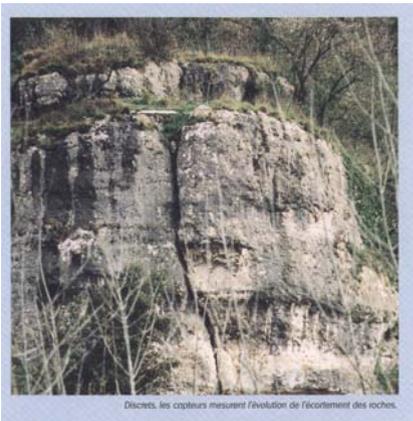
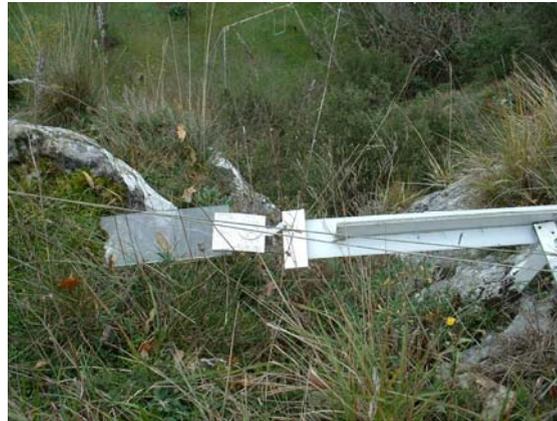
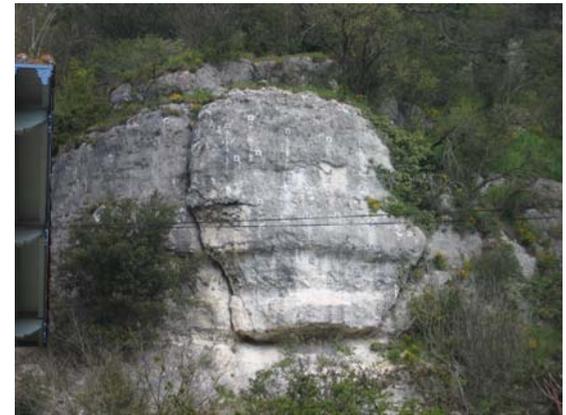
Ex :Ecaille rocheuse de 8m*8.4m stabilisée par clouage en janvier 2005

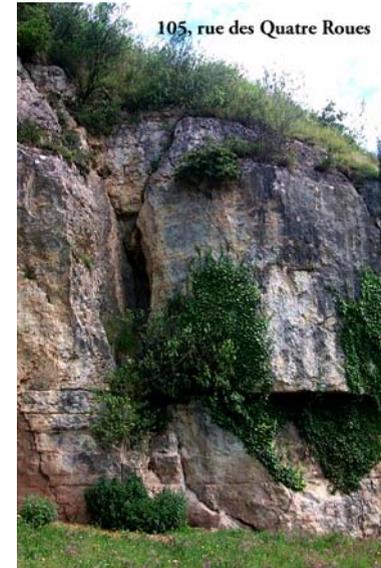
105. RUE DES 4 ROUES

Pan vertical de 10 m de haut, il diminue brusquement de 4 m sur les 6 m les plus à droite.

Maison à gauche, accolée au pan N120. Ensuite, 10 m de pan N125, 5 m de pan N96 et 8 m de pan N170. Enfin il tourne en N150 sur les 13 derniers mètres.

Stratifications visibles à 2,20 m et 8 m.

- ⇒ Lisse.
- ⇒ Une fracture fine remonte le pan 2 m à droite en 60° E. Sa direction semble être N126 en bas, puis NS en haut, elle n'est pas droite.
- ⇒ Une fracture très fine verticale, 1 m avant le pan N170.
- ⇒ Faille N170 dans le prolongement du pan N170 à la fin du pan N96. On observe des stries horizontales sur le pan N170.

- ⇒ 3 m après, une fracture mécanique N100 remonte le pan en 70° S, et en vague. Elle s'arrête à 2,20 m.
- ⇒ 2 m après, une grosse crevasse N94. En bas, jusqu'à 3 m, 4 fractures N96 parfaitement droites, puis la paroi s'ouvre d'1 m pendant 2,50 m de haut. Enfin, en haut, un gros bloc triangulaire de 3,50 m de haut et 2 m de large referme la crevasse comme un bouchon de carafe évasé, les deux fractures à droite et à gauche se rejoignent en bas du bloc et sont peu ouvertes.

- ⇒ 7 m à droite de la crevasse, une fracture mécanique parallèle au pan forme des écailles sous la stratification à 2,20 m, d'1,50 m de haut, l'une de 4 m de large, l'autre de 2 m.
- ⇒ En haut, semblant remonter de la gauche de l'écaille, une fracture mécanique commence à isoler un gros bloc à l'endroit où le pan diminue en hauteur.

Pan N96 fissuré en horizontal tout en haut. Cela isole des blocs métriques juste un peu plus bas, la roche se pète en fines écailles.

Roche plus orangée autour de la faille N170. La roche est friable et l'altération forme de petites boules.

Sur le pan N170, l'érosion découpe le pan en petites pierres de 4 à 6 m. De gros blocs sont visibles en hauteur. Paroi relativement lisse.

Petits blocs par terre de 20 X 20 cm, ils doivent tomber de temps en temps car peu abondants.

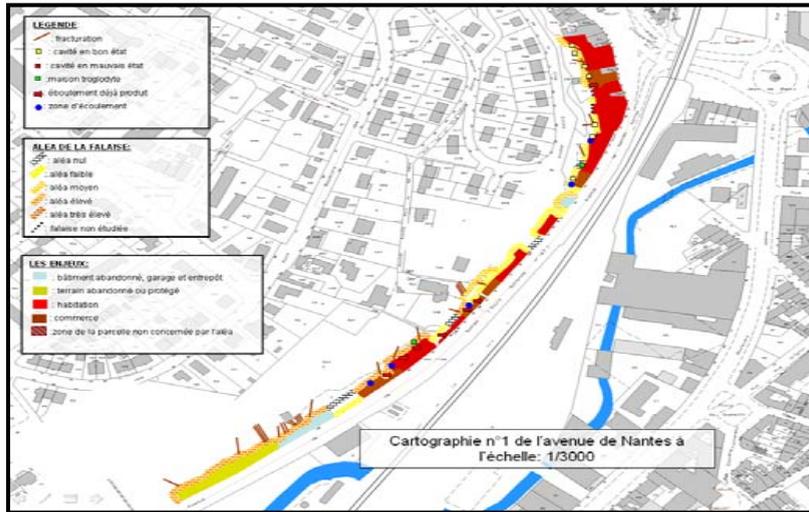
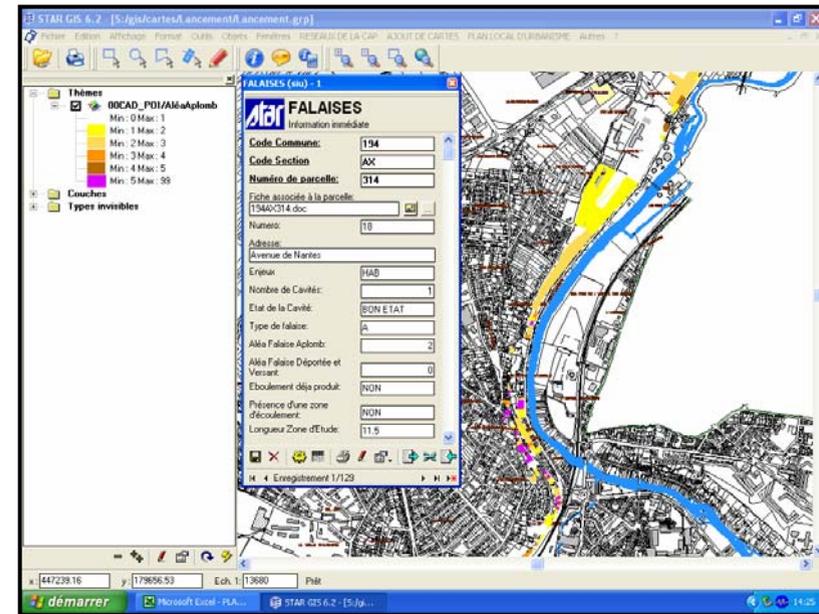
✓ Cartographie de l'aléa et des enjeux sous STAR GIS

- 5 types d'enjeux (**habitation, commerce, route et trottoir, terrain et locaux abandonnés**)
- 74% de la zone représente une vulnérabilité élevée
- 26% , une vulnérabilité moindre

Combinaison aléa – enjeux : sur ce tronçon, 30% de la falaise représente un risque non négligeable

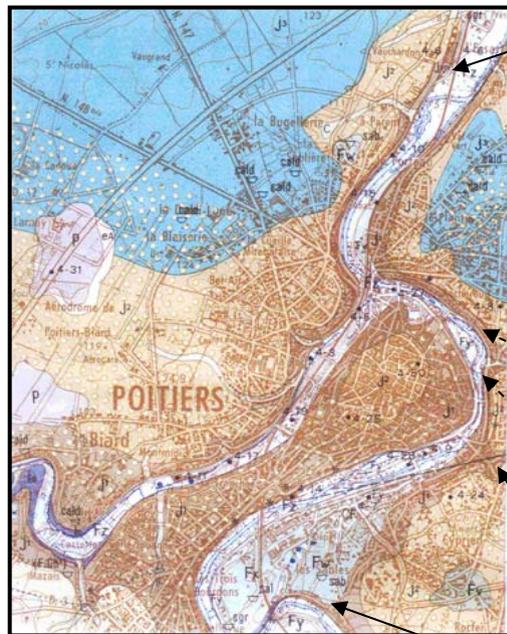
Extrait de la carte géologique au 1/50000

Route de Paris

Les 4 roues
Savonnerie

Pierre Levée

Varenne

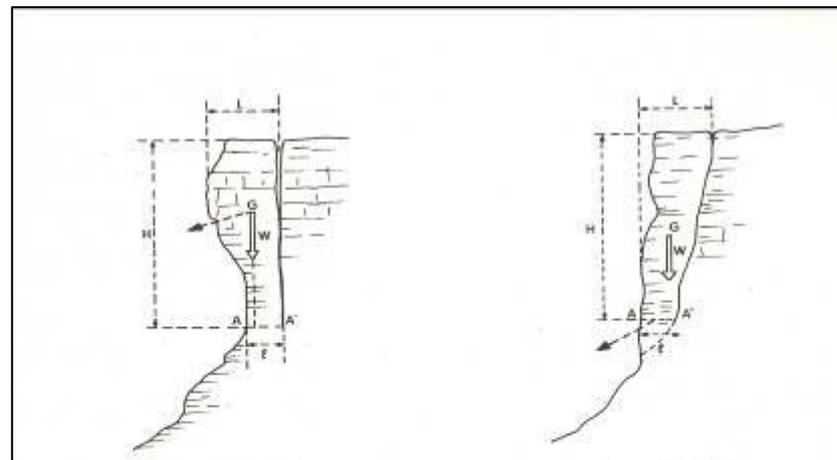
Équilibre forces motrices et résistantes :
1, rupture par basculement
2, rupture par glissement

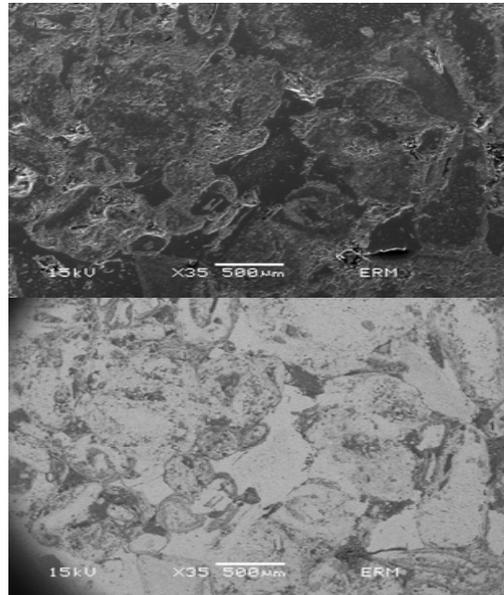
Au niveau du route de Paris, les calcaires sont qualifiés comme une intramicrite à bioclastes

Les bancs de silex se trouvent dans les zones de calcaires les plus purs

Au niveau pierre Levée, intramicrite à oolithes

Au niveau de la Varenne, sparite à intraclastes et bioclastes, ils se différentient des autres par la présence de dolomite

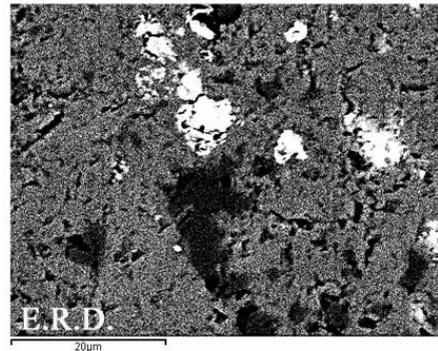
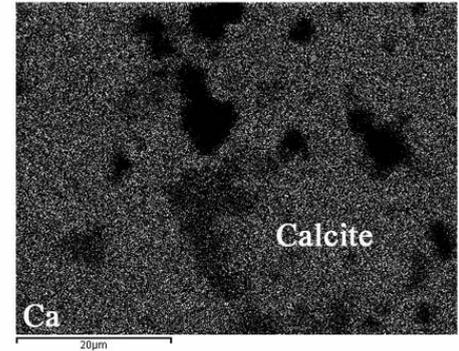
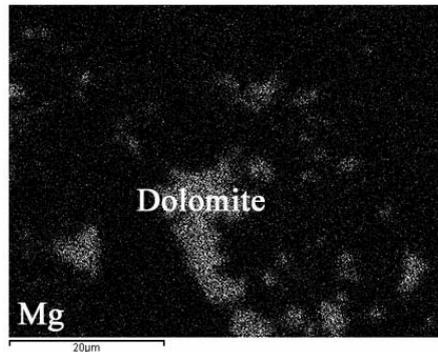
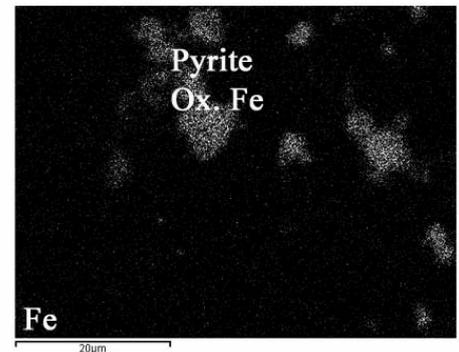
SEI et ERD
Rue des 4 roues

Calcite

Dolomite

Pyrite
Ox. Fe

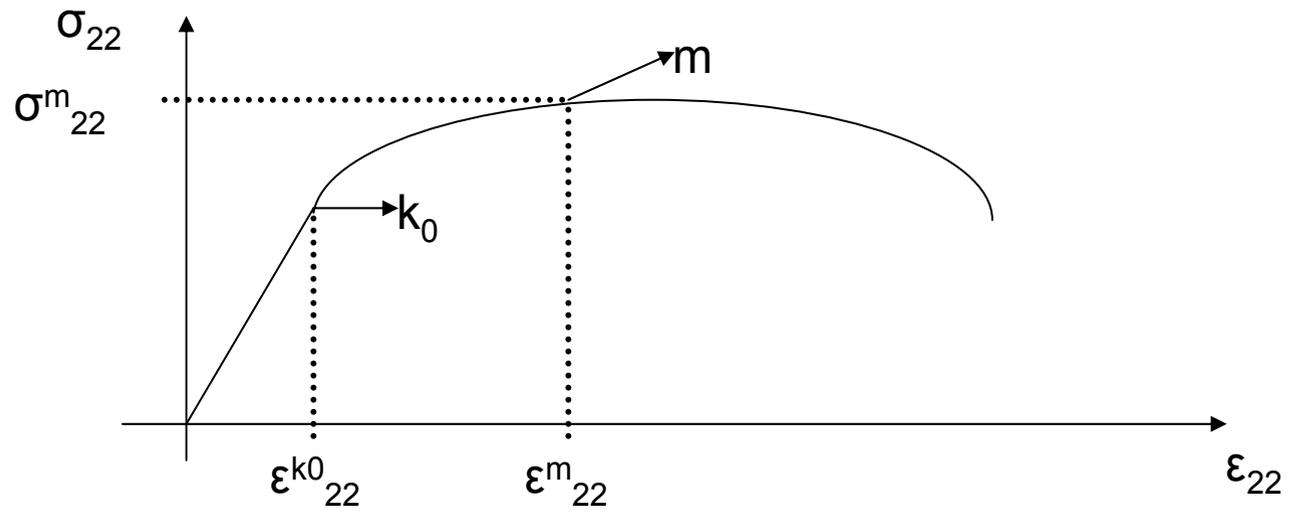
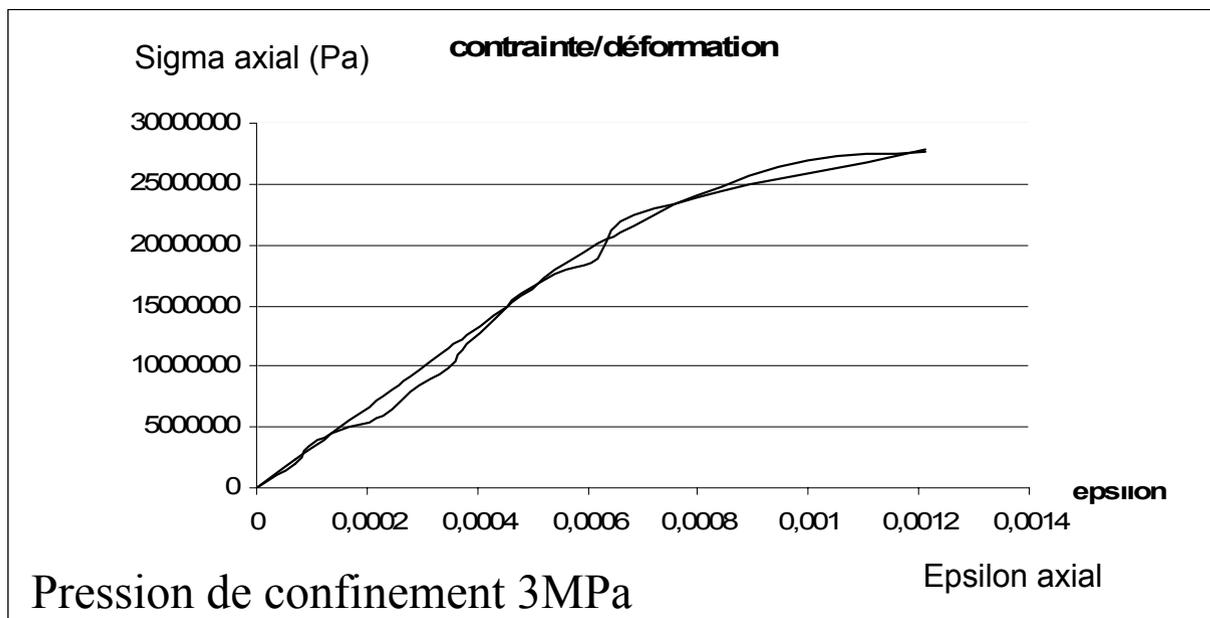
Modèle Marigo : Module d'Young E_0 et coefficient de Poisson ν_0 initiaux

Seuil initial d'endommagement k_0 et constante de ductilité m :

- $E_0 = 33 \text{ GPa}$
- $\nu_0 = 0.3$

- $k_0 = 10300 \text{ Pa}$
- $m = 6$

IMPLANTATION DANS ABAQUS -

Première approche : - milieu homogène
- effet de l'incise de la vallée

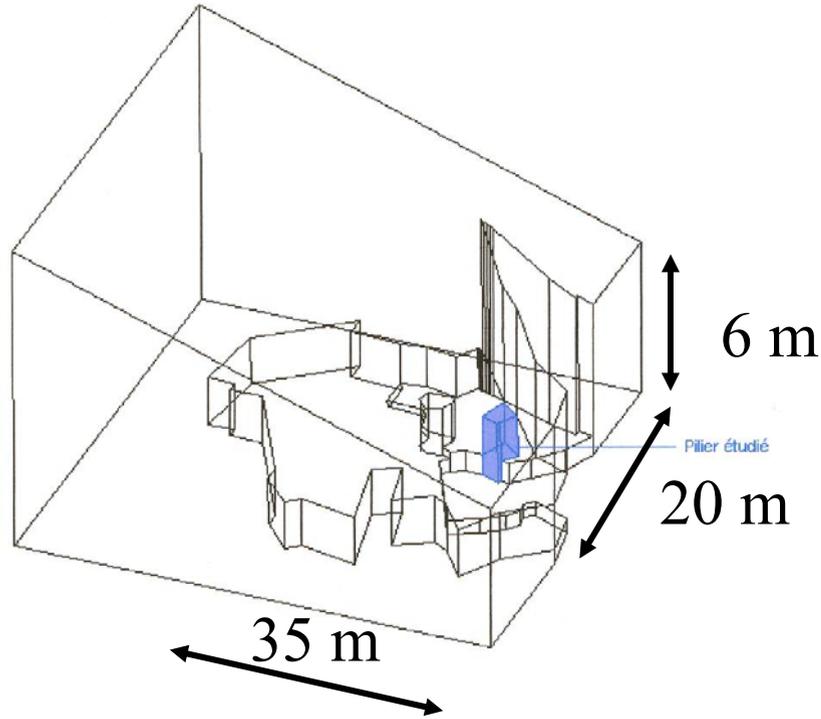
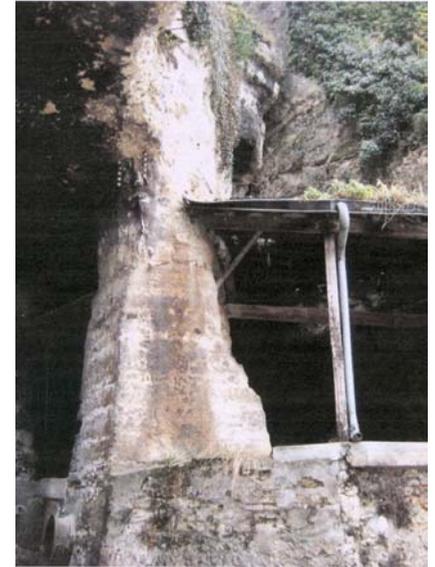
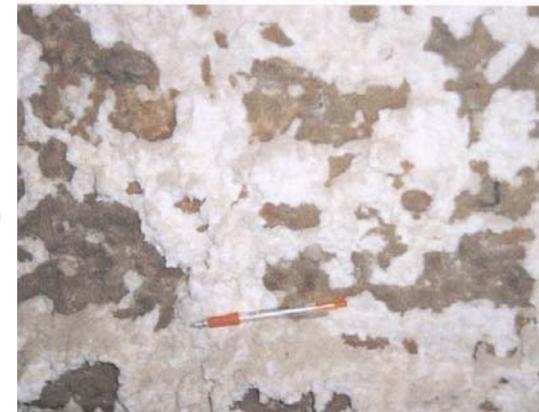
2. Le pilier de la savonnerie

Dans une ancienne carrière, stockage du carbonate de soude et préparation des pains de savons – **efflorescence sur les parois**

Section 4 m^2 à 6 m^2

- Résistance mesurée au scléromètre
20MPa (roche saine) et 24 MPa (roche avec efflorescence)
- sur bloc de roche saine $R_c = 37 \text{ MPa}$
- Contrainte de compression estimée à 21 MPa

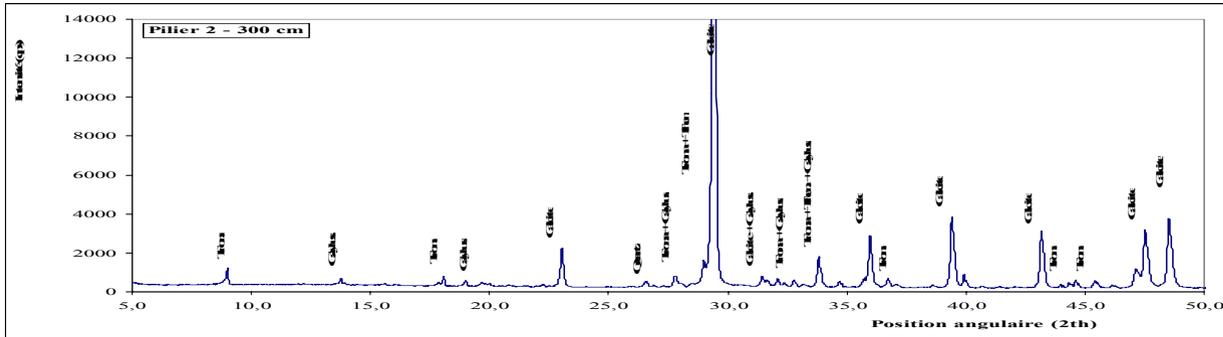
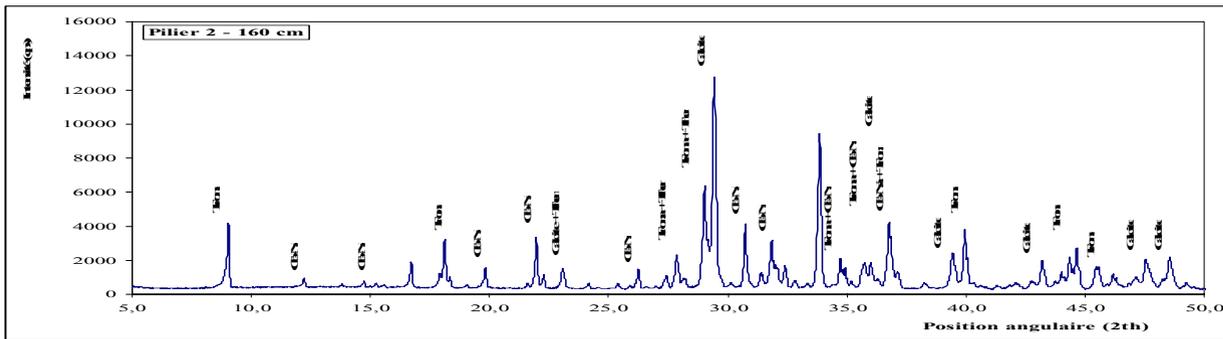
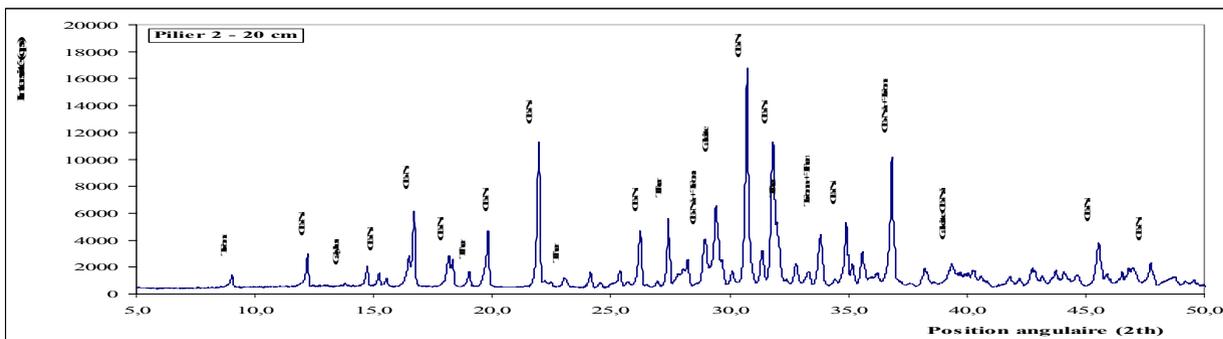
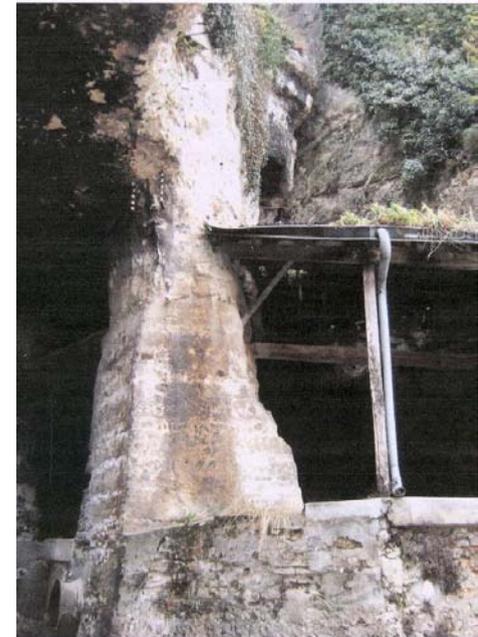
Efflorescences minérales sur les parois d'un pilier

à 3,0m Calcite, Trona

à 1.6 m Calcite Trona, Carbonate sodique

à 0.2 m Carbonate sodique, Calcite, Thénardite
