Base de données défaillance

COORDONNATEUR : H. NIANDOU

AUTEURS : A. TALON, D. BREYSSE, H. NIANDOU, L. PEYRAS, R. HAROUMI.

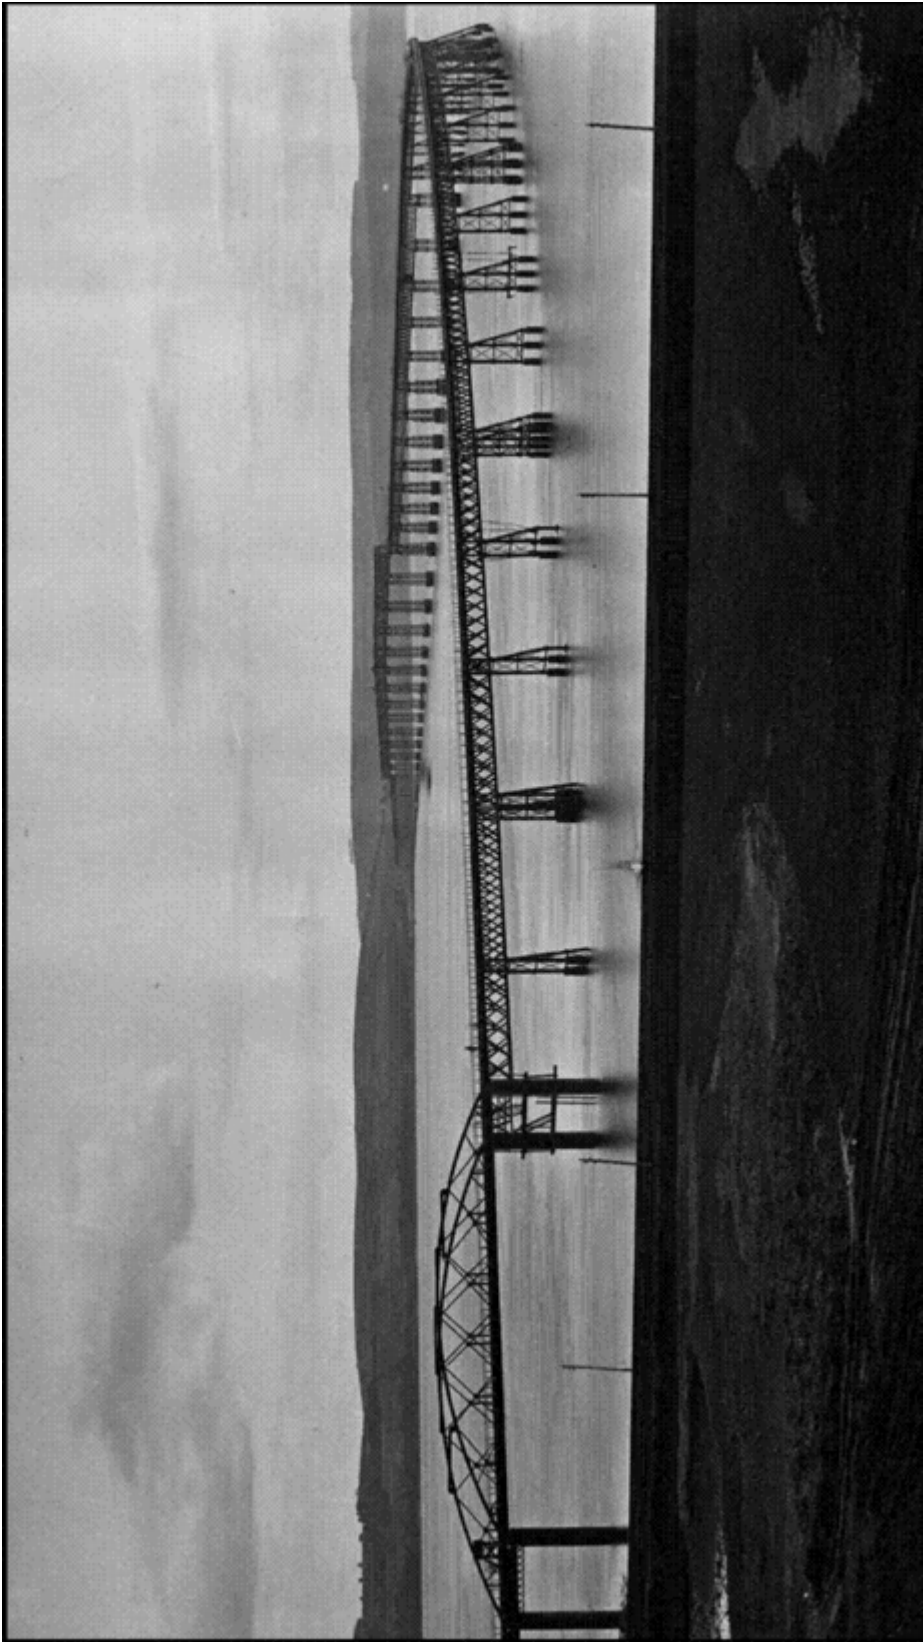
Figure 1.1 : Le Tay bridge avant.

D'autres causes ont été invoquées (vitesse excessive du convoi, qui aurait pu dérailler et heurter la structure, ou fatigue causée par la répétition des charges), mais elles n'ont probablement pas été à l'origine de la catastrophe.

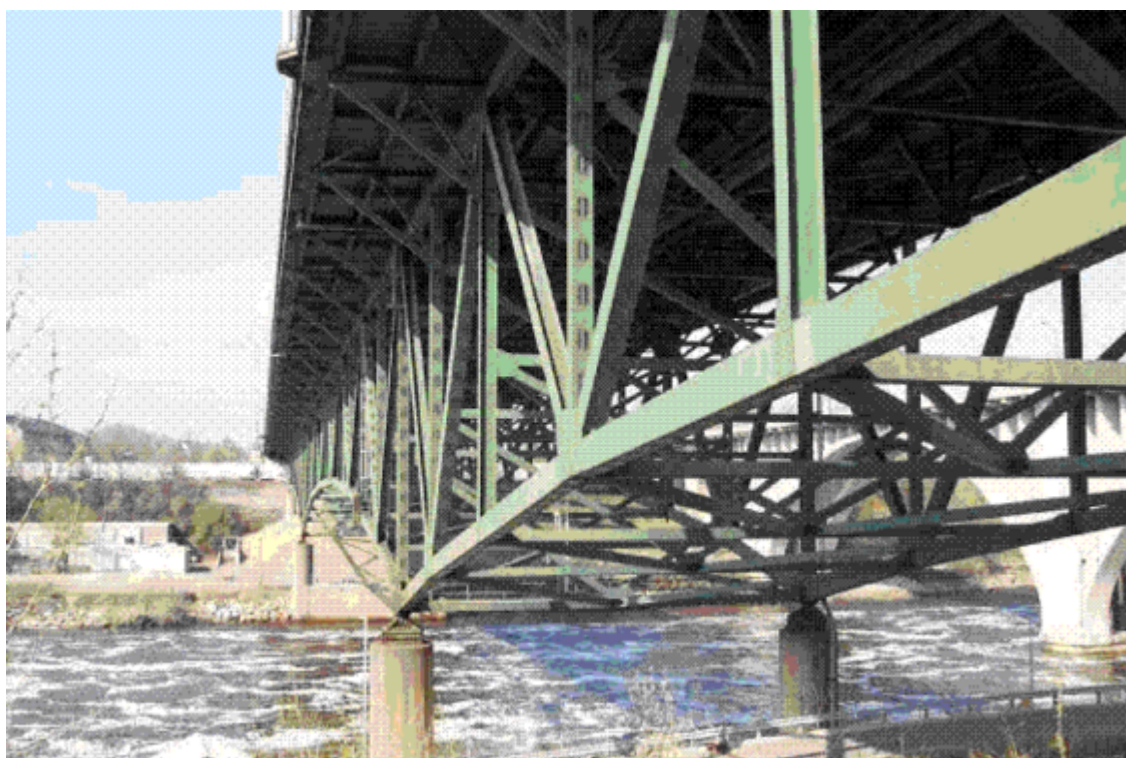
Figure 6.1 : Vue de la structure du pont.

A l'inventaire national des ponts, le pont de Minneapolis était classé comme **structurellement déficient** (comme environ un sur huit des 600 000 ponts du pays), "critique à la rupture" en raison du manque de redondance au cheminement des contraintes. Cela veut dire que la ruine d'un seul élément du pont aurait entraîné l'effondrement de toute la structure. Cela ne signifiait en principe pas un danger immédiat, puisque les inspections régulières de l'ouvrage n'avaient révélé aucun défaut, y compris l'examen subaquatique des piles. Son remplacement était prévu pour 2020.

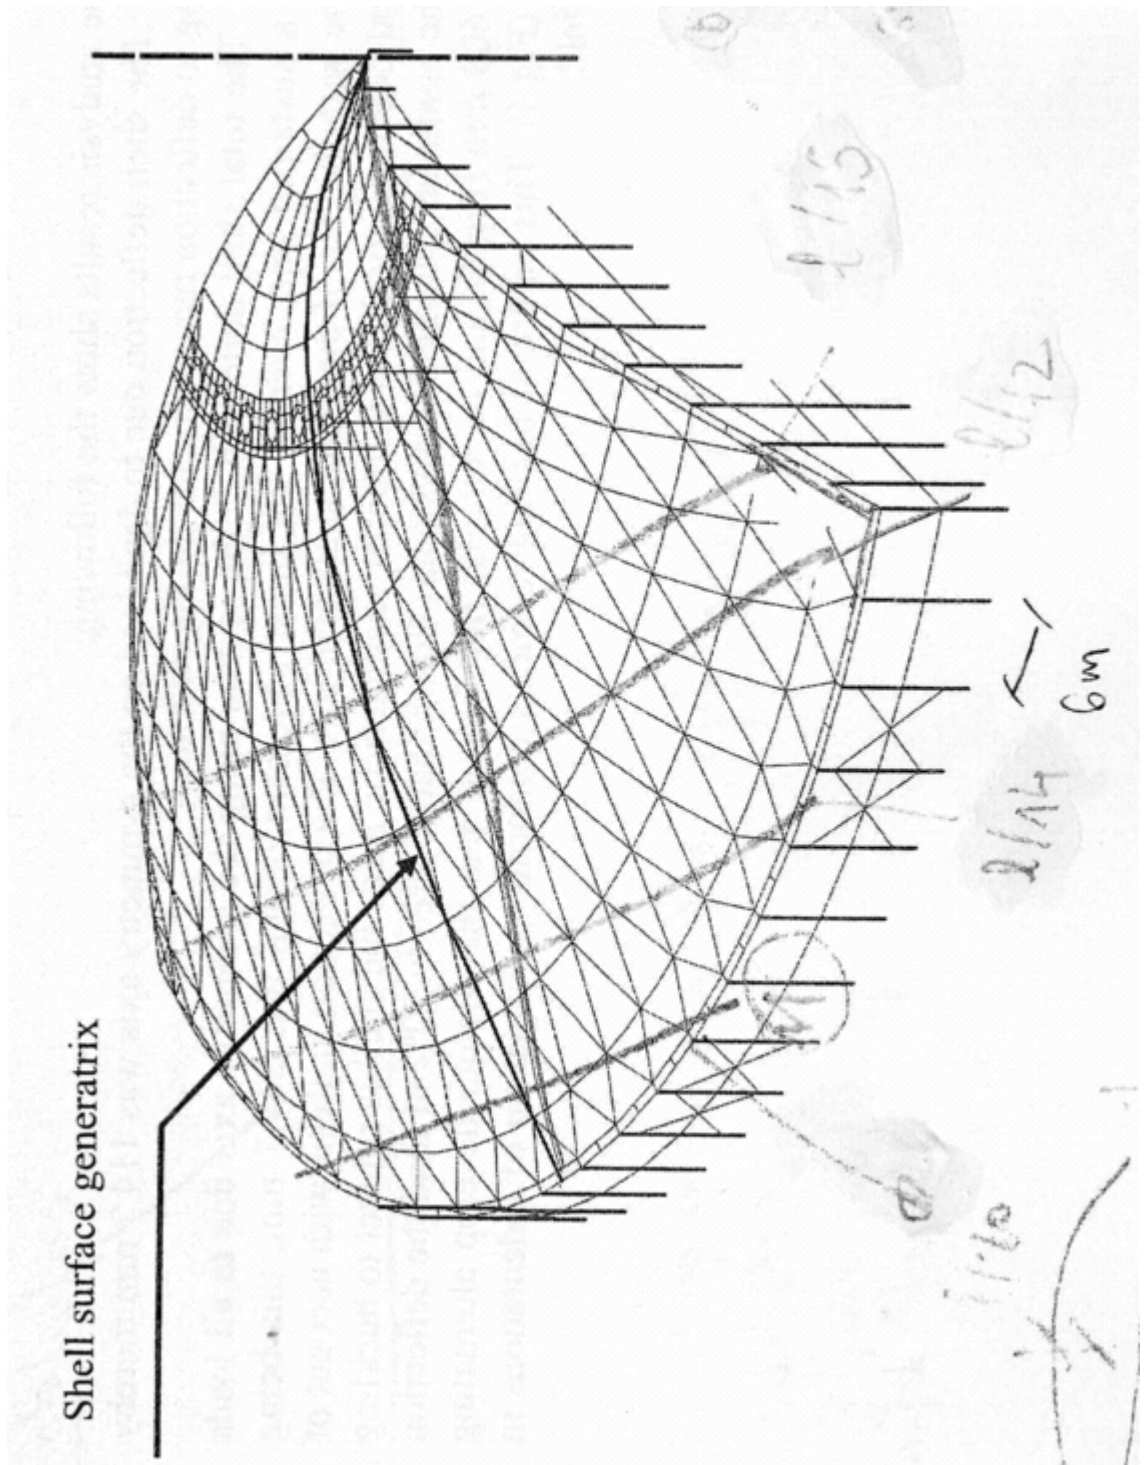
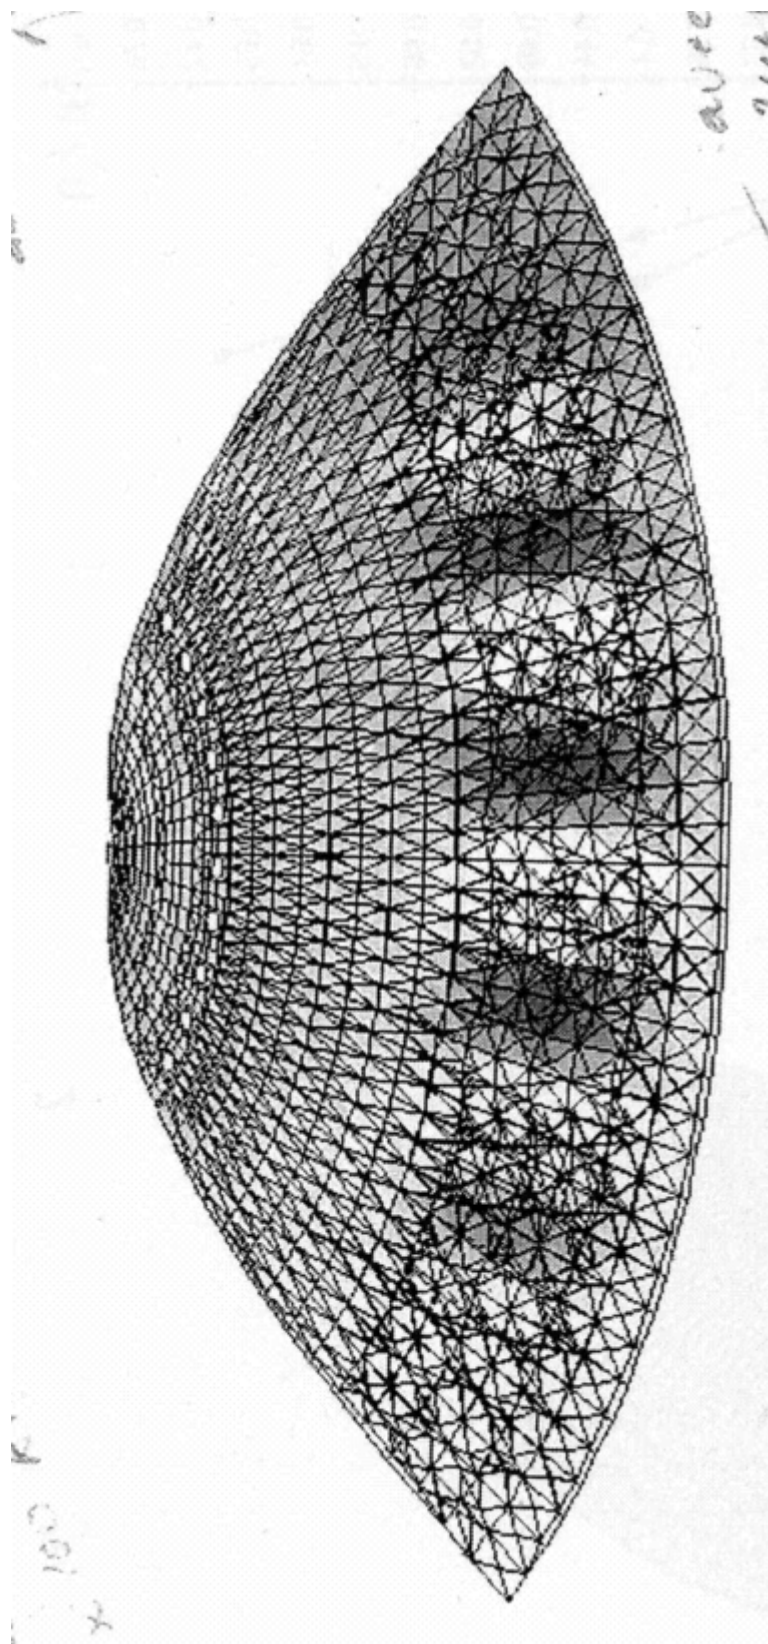
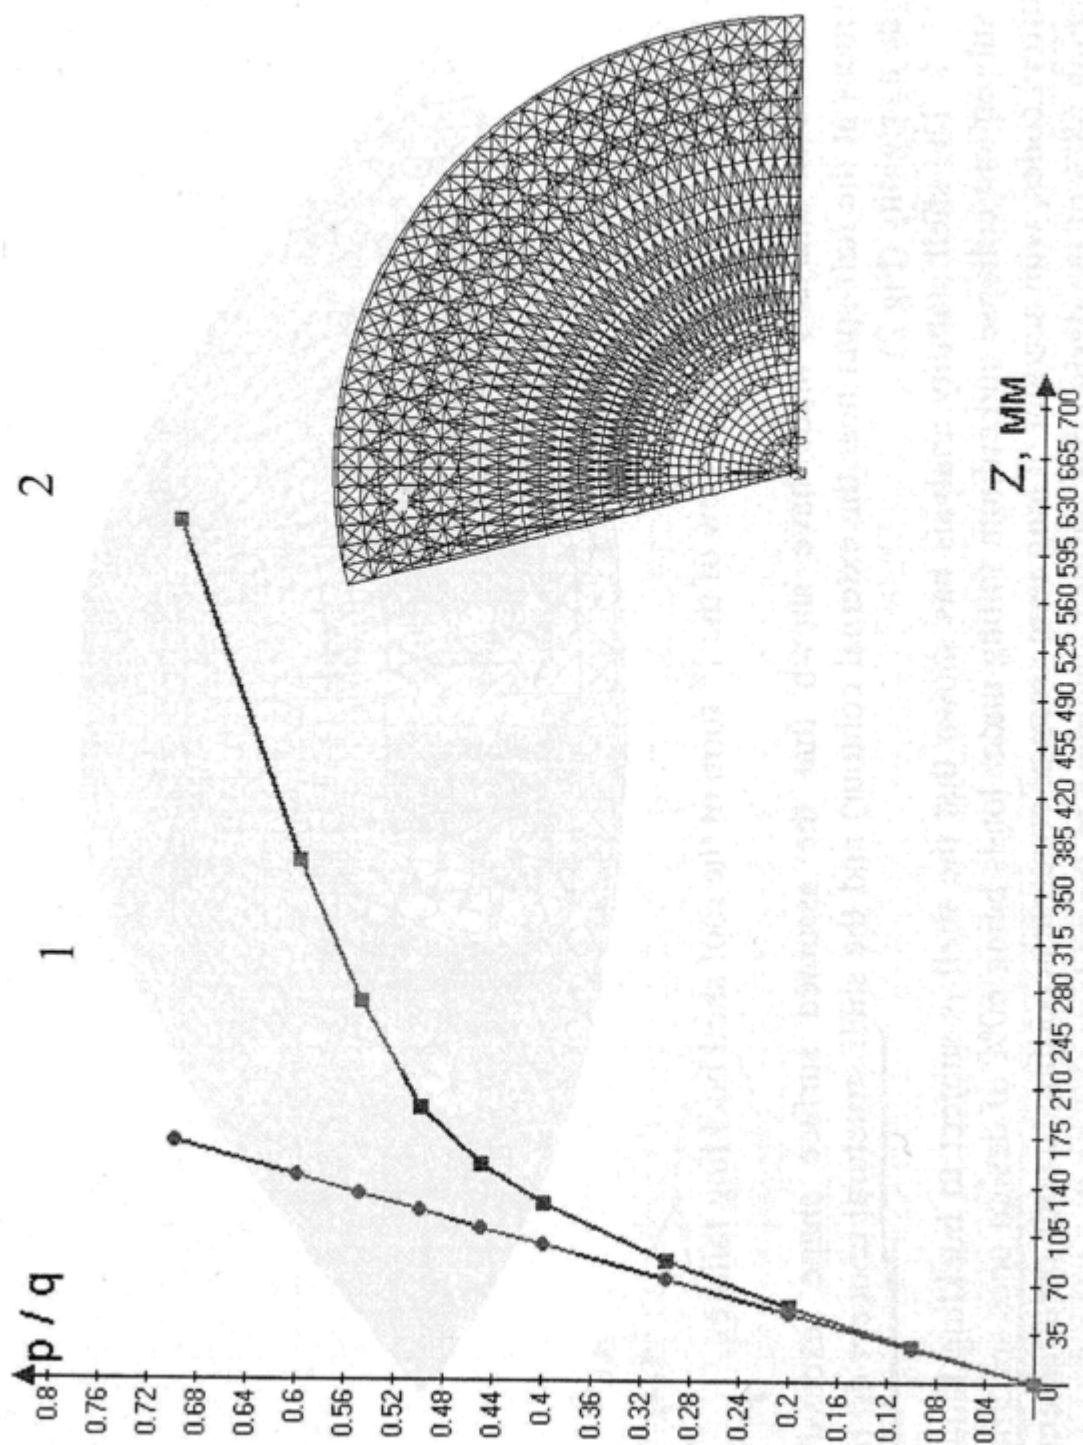
Figure 10.2a : Transvaal Park, Yasenevo, Moscou, Russie, modélisation.

Figure 10.2b : Transvaal Park, Yasenevo, Moscou, Russie, modélisation.

Figure 10.2c : Transvaal Park, Yasenevo, Moscou, Russie, modélisation.

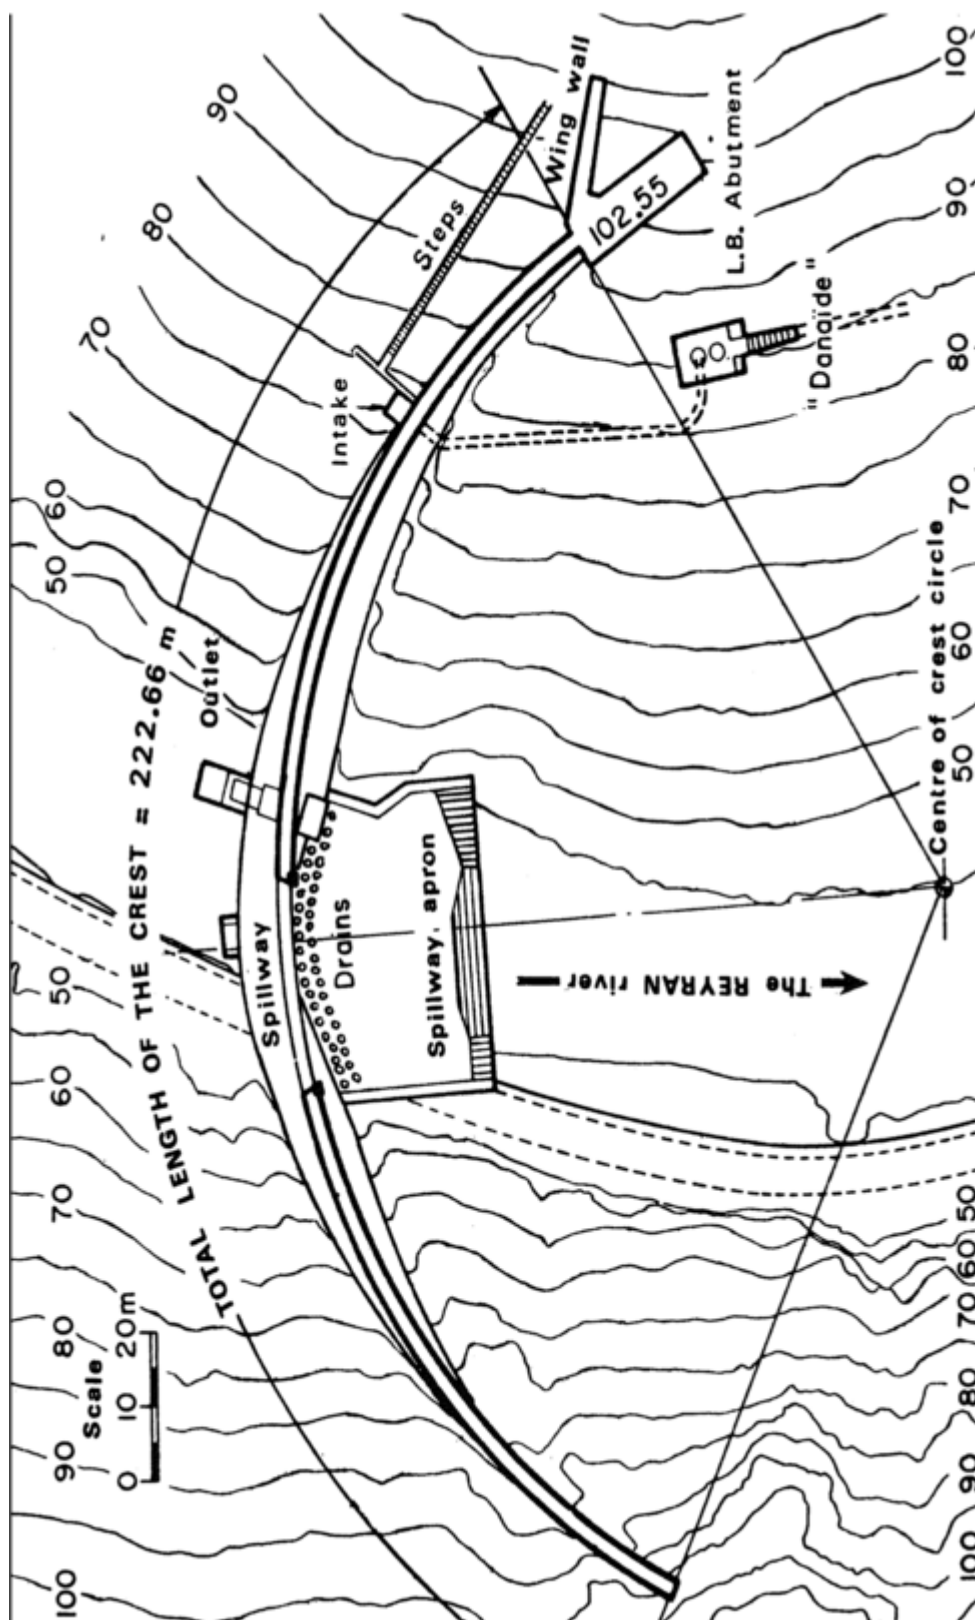
Figure 1 : Vue générale du barrage (CIGB, 74)

Sous l'effet de cette pression et du fait de la faible cohésion entre les surfaces de glissement potentielles, la fondation s'était légèrement déplacée vers l'aval, provoquant une fissure (ouverture dans la foliation) dans laquelle la sous-pression put se manifester à cause de l'imperméabilité de la faille aval. Comme celle-ci et la fissure amont délimitaient un dièdre rocheux dans la fondation, ce bloc, et avec lui le barrage, furent soulevés violemment par la sous-pression comme si la fondation avait explosé.
